Rapportage  
Asbestinventarisatie

Kantoor gebouw  
Hoofdweg 640, 2132 MK Hoofddorp

**Asbestinventarisatie rapport  
Titelblad****Asbestinventarisatie ten behoeve van de verwijdering van asbesthoudende materialen**

Inventarisatiebureau HvS Advies Bureau **SCA code 07-D070053.01**  
Uitvoering DIA M.H.A. van Steenderen **SCA-code 51E-030121-411738**  
Projektnummer 2021.005

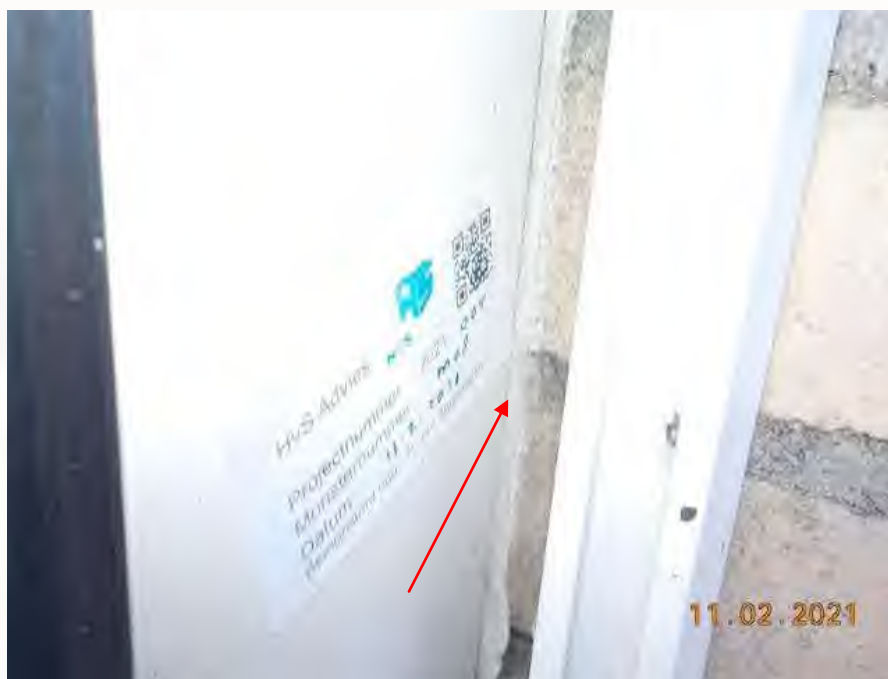
| Bron | Foto | Locatie | Toepassing | Hoeveelheid | Bevestiging | Verwerking en beschadiging | Monster nr. en lab id. | Analyse | Risico-klasse | Verwijderings methode |
|---|---|---|---|---|---|---|---|---|---|---|
| B02 | 4, 5, 6, 27, 28 | Aansluiting aluminium kozijnen op metselmuur en rondom blauwe deuren hoogspanning | Witte kit | 85 x kozijnen | Gekit | licht verweerd en niet beschadigd | M08 en M13<br>Lab id:<br>2181269/8/1.1 | 2-5% en 5-10% chrysotiel | 2 | Openlucht sanering |

Foto 4: Bron B02, asbesthoudende kit langs aluminium kozijnen met metselwerk

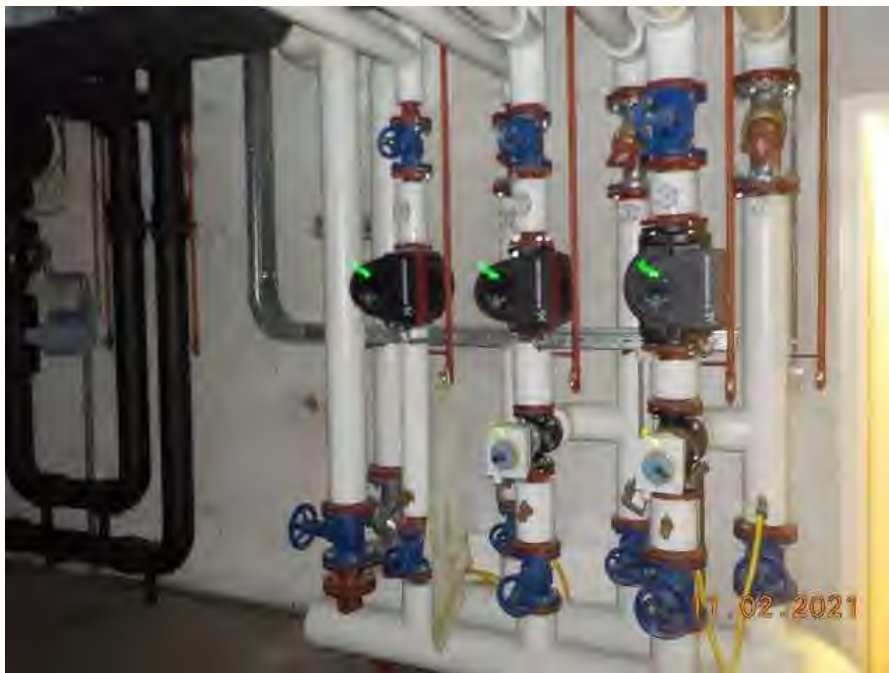
| Bronnr. | Fotonr. | Locatie | Toepassing | Bevestiging | Monster nr. en lab id. | Analyse | Risico-klasse |
|---|---|---|---|---|---|---|---|
| B03 | 7, 8 | Cv ruimte, flenzen leidingwerk | Pakkingen | Geklemd | M01<br>Lab id:<br>2181269/8/1.1 | Geen asbest aangetroffen | n.v.t. |

Foto 7: Bron B03, asbestvrije pakkingen

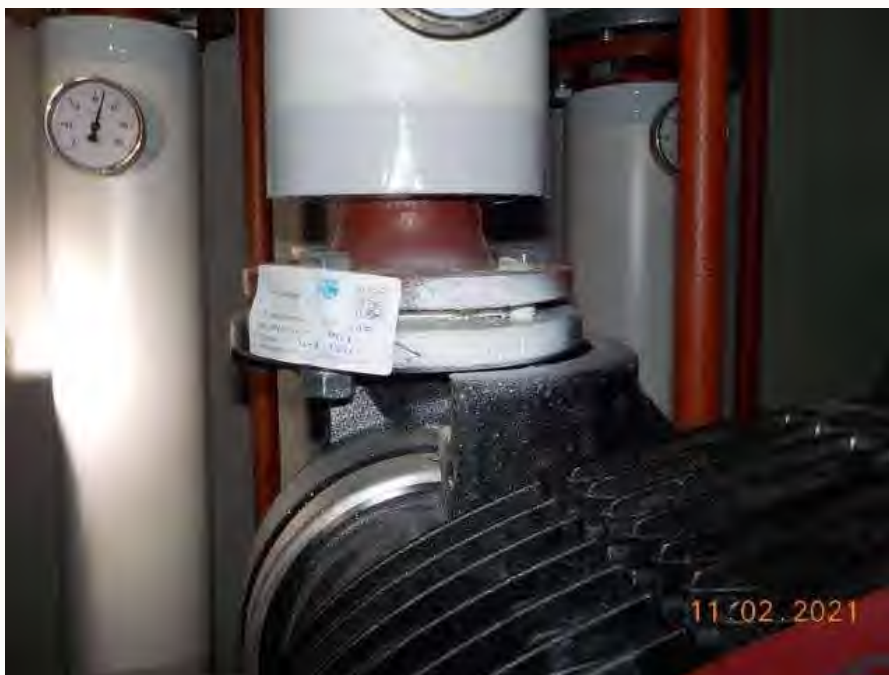
Foto 8: Bron B03, asbestvrije pakkingen

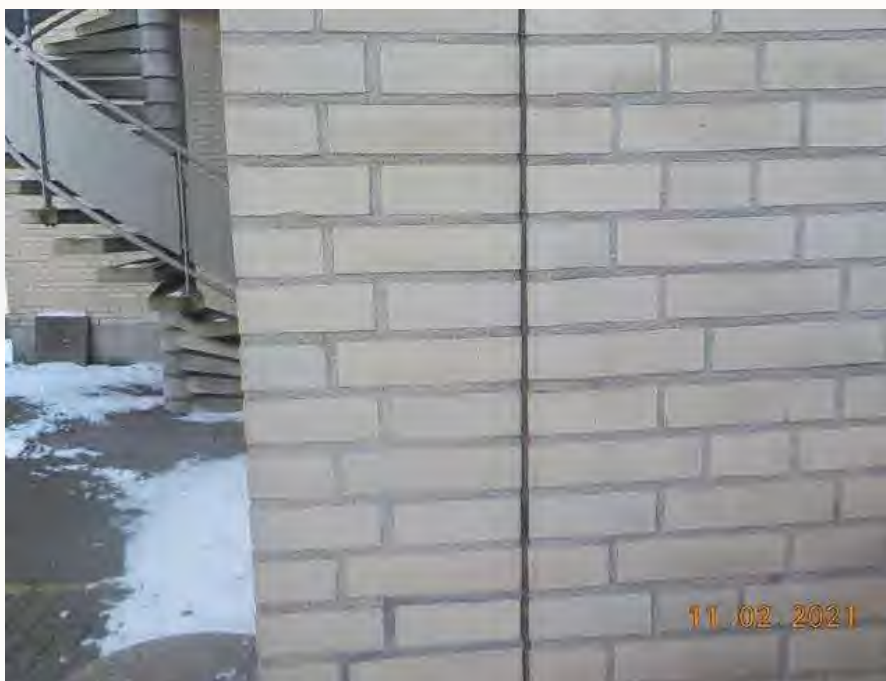
| Bronnr. | Fotonr. | Locatie | Toepassing | Bevestiging | Monster nr. en lab id. | Analyse | Risico-klasse |
|---|---|---|---|---|---|---|---|
| B11 | 22, 23 | Dilatatievoeg | Bitumen | Ingemetseld | M14<br>Lab id:<br>2181269/8/1.1 | Geen asbest aangetroffen | n.v.t. |

Foto 22: Bron B11, asbestvrije dilatatievoeg, kit
