Rapportage
Asbestinventarisatie

Pand
Hoofdweg 634, 2132 MK Hoofddorp

Asbestinventarisatie rapport Titelblad

Inventarisatiebureau HvS Advies Bureau **SCA code 07-D070053.01**
 Uitvoering DIA M.H.A. van Steenderen **SCA-code 51E-030121-411738**
 Projectnummer 2021.073

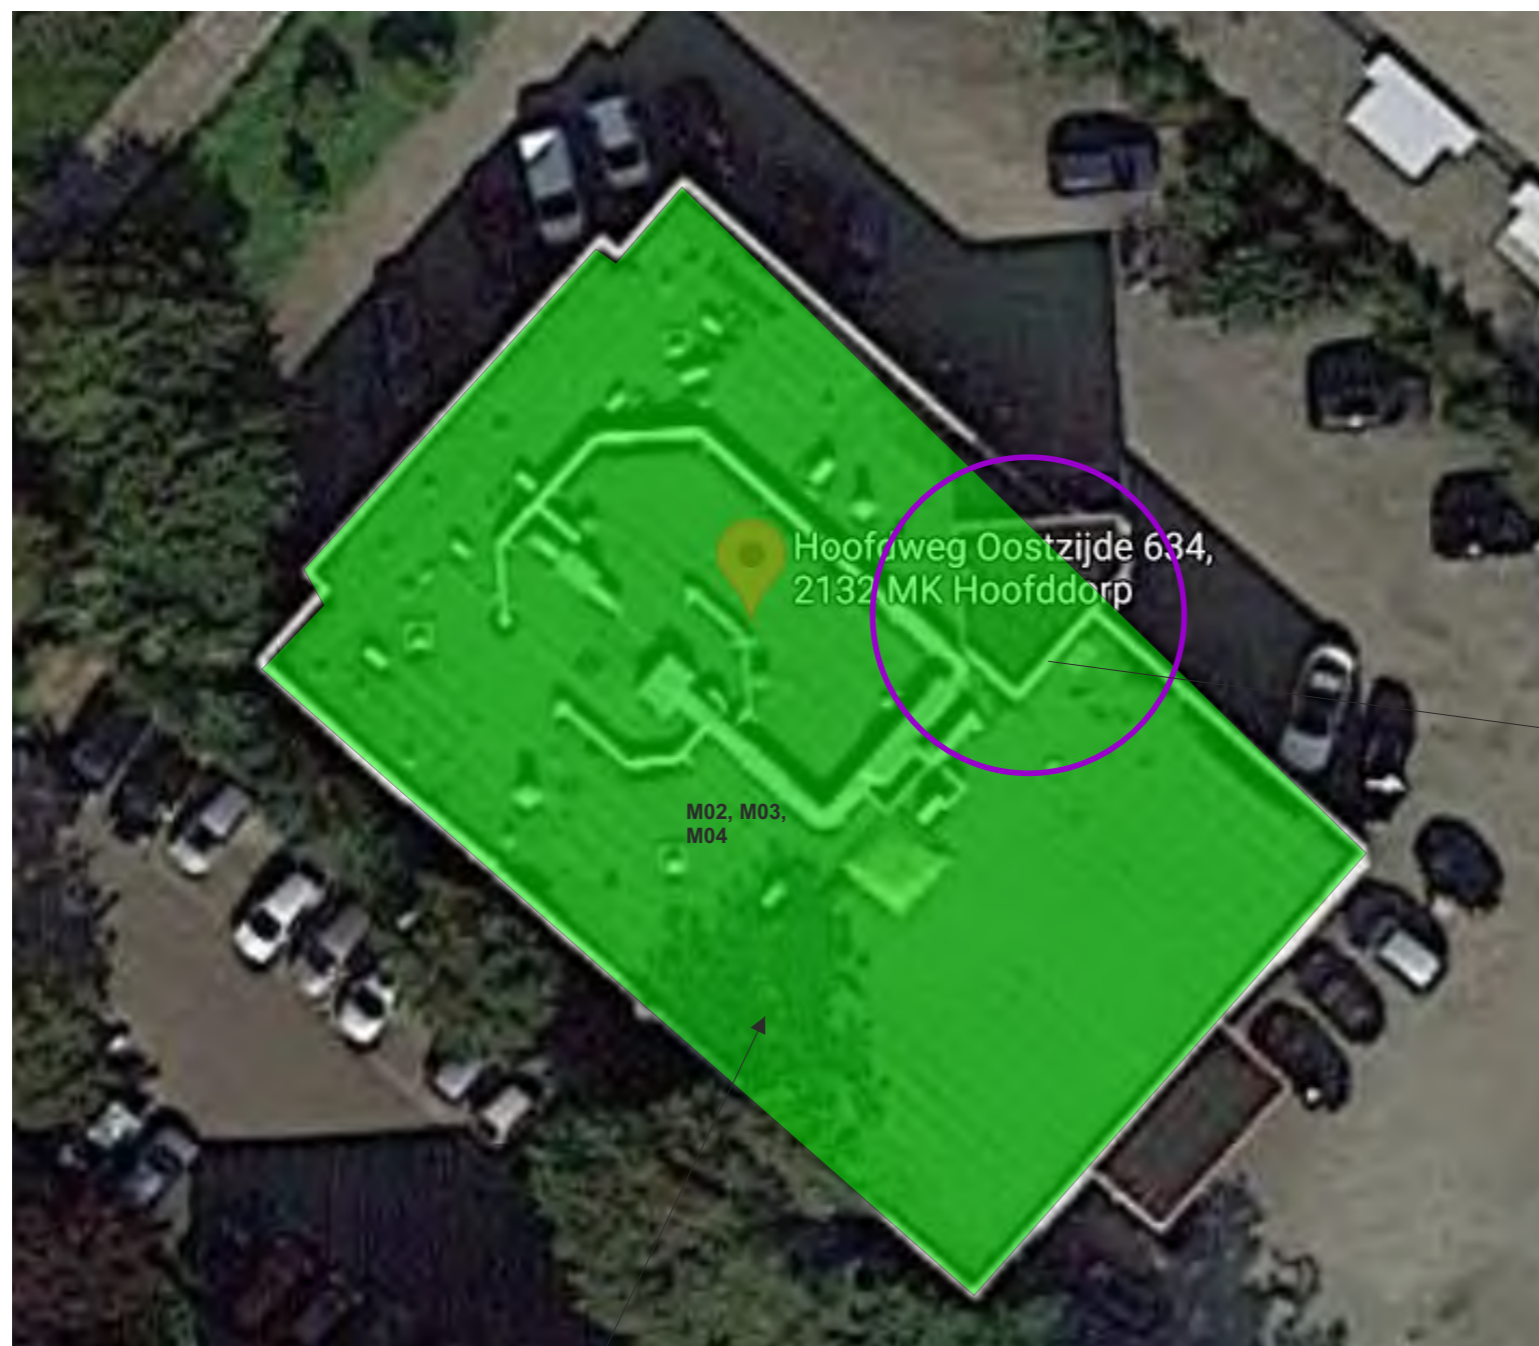
B03, M02, M03, M04
Dak bitumen
3 lagen

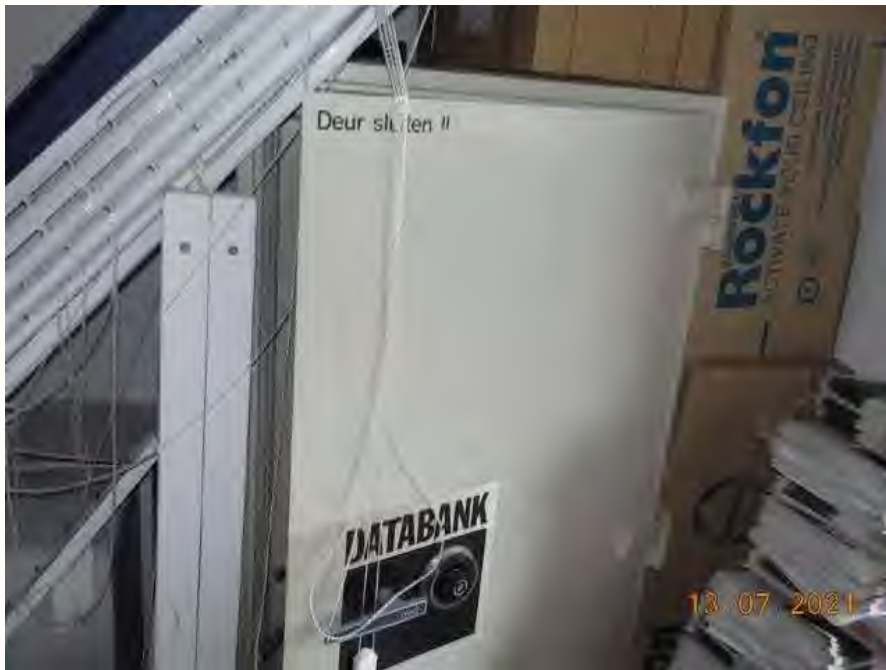
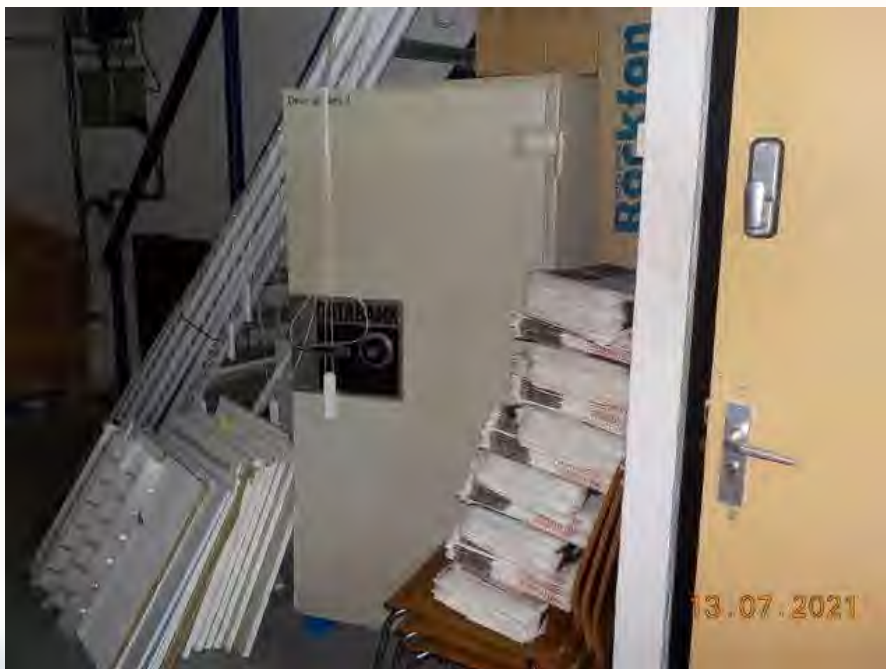
Bron	Foto	Locatie	Toepassing	Hoeveelheid	Bevestiging	Verwerking en beschadiging	Monster nr. en lab id.	Analyse	Risico-klasse	Verwijderings methode
B01	1, 2	Opslagruimte, 1ste etage, kluis	Isolatie	1 stuks	Geklemd	niet verweerd en niet beschadigd	Niet te bemonsteren	verdacht	1	Direct verpakken en afvoeren

De bron betreft een kluis van het merk Data Bank, Wright Line, Schwab Safe Co. Inc. Het niet hechtgebonden materiaal is inwendig / binnen toegepast, onbeschadigd, volledig afgeschermd en vormt geen direct blootstellingsrisico. Het bouwjaar is onbekend, indien bouwjaar van 1994 of later, dan is de verwachting dat geen asbest is toegepast in de kluis.

Foto 1: Bron B01, kluis met mogelijk asbesthoudende isolatie

Foto 2: Bron B01, kluis met mogelijk asbesthoudende isolatie

Geadviseerd wordt alle asbesthoudende materialen te laten saneren. Verwijdering van het in en om het pand aanwezige asbest dient te geschieden volgens de geldende eisen en voorschriften uit onder andere het Arbeidsomstandighedenbesluit van de Arbwet en het Asbestverwijderingsbesluit van de Wet milieugevaarlijke stoffen/Woningwet.

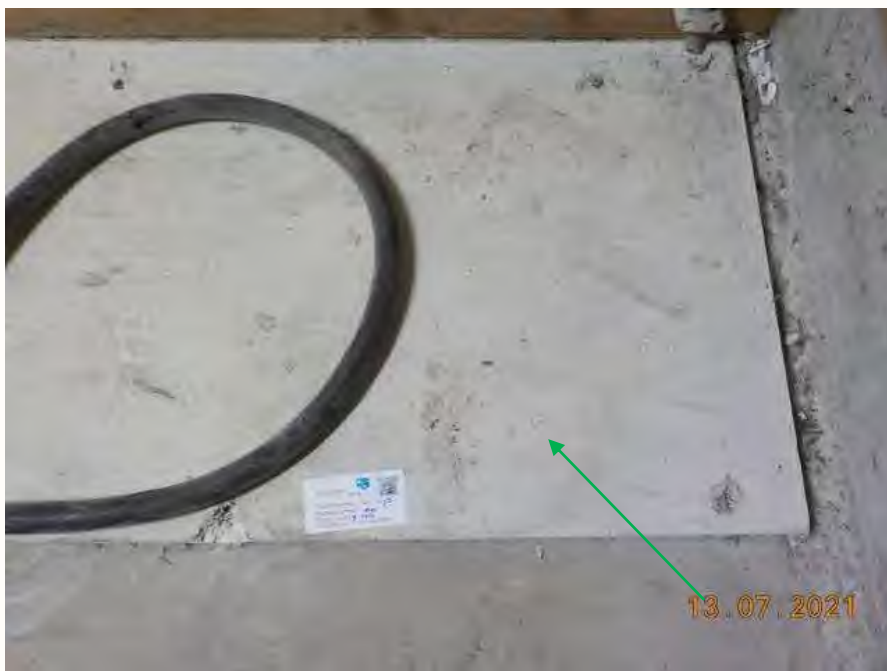
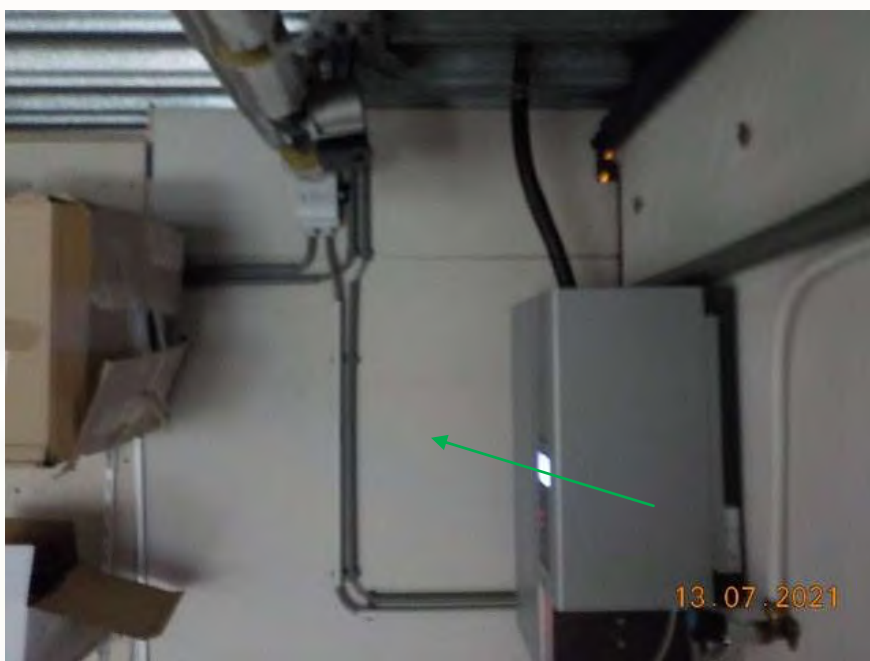
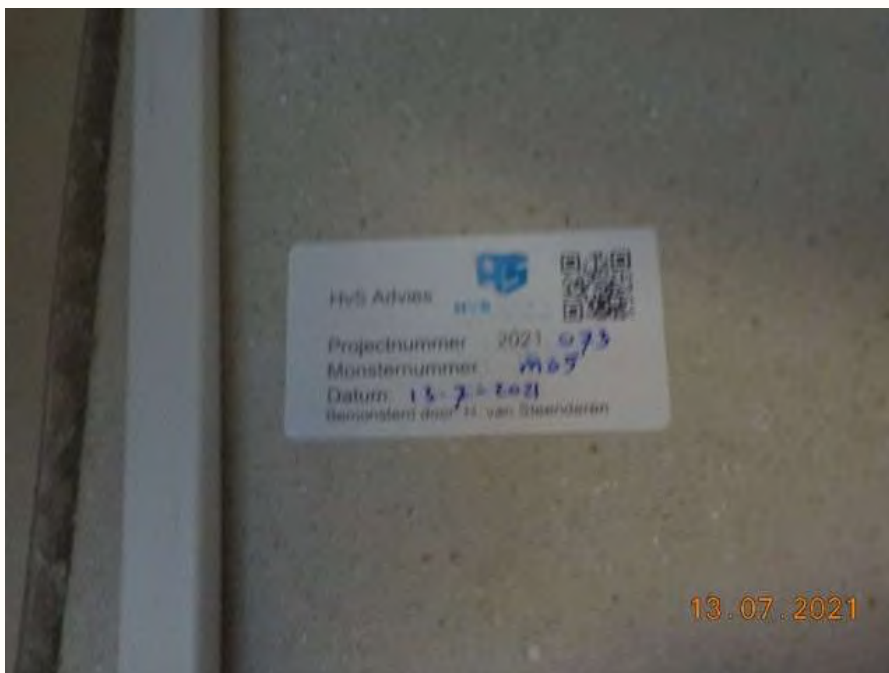
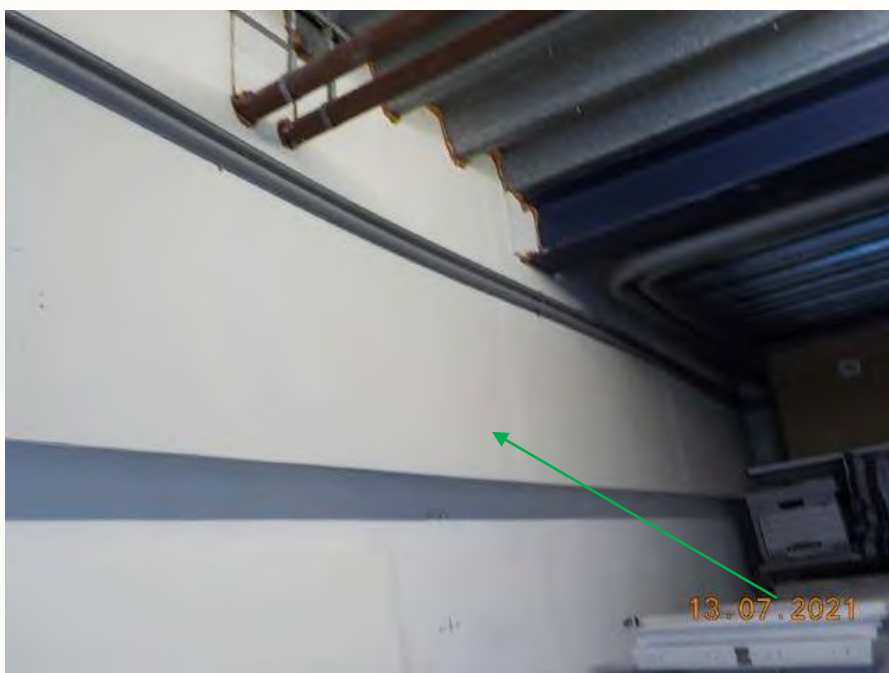
Bronnr.	Fotonr.	Locatie	Toepassing	Bevestiging	Monster nr. en lab id.	Analyse	Risico-klasse
B02	3, 4, 5, 6	Binnen , meerdere verdiepingen magazijn, oefenruimte tegen stalen bint boven verlaagd plafond en tegen de wand	Plaatmateriaal	Geniet	M01, M05 Lab id: 2183554/9/1.1	Geen asbest aangetroffen	n.v.t.
B03	7, 8, 9	Dakbedekking, 3 lagen	Bitumen	Gebrand Gelijmd	M02, M03, M04 Lab id: 2183554/9/1.1	Geen asbest aangetroffen	n.v.t.
B04	10, 11, 12, 13	Beglazingskit oude ramen	Kit	Gekit	M06, M07 Lab id: 2183554/9/1.1	Geen asbest aangetroffen	n.v.t.
B05	14, 15	Flenzen cv installatie	Pakkingen	Geklemd	Compas M03, Lab id: 1854692/37/1.1	Geen asbest aangetroffen	n.v.t.

Foto 3: Bron B02, Asbestvrije beplating, cv ruimte

Foto 4: Bron B02, Asbestvrije wandbeplating

Foto 5: Bron B02, Asbestvrije wandbeplating

Foto 6: Bron B02, Asbestvrije beplating, brandwering

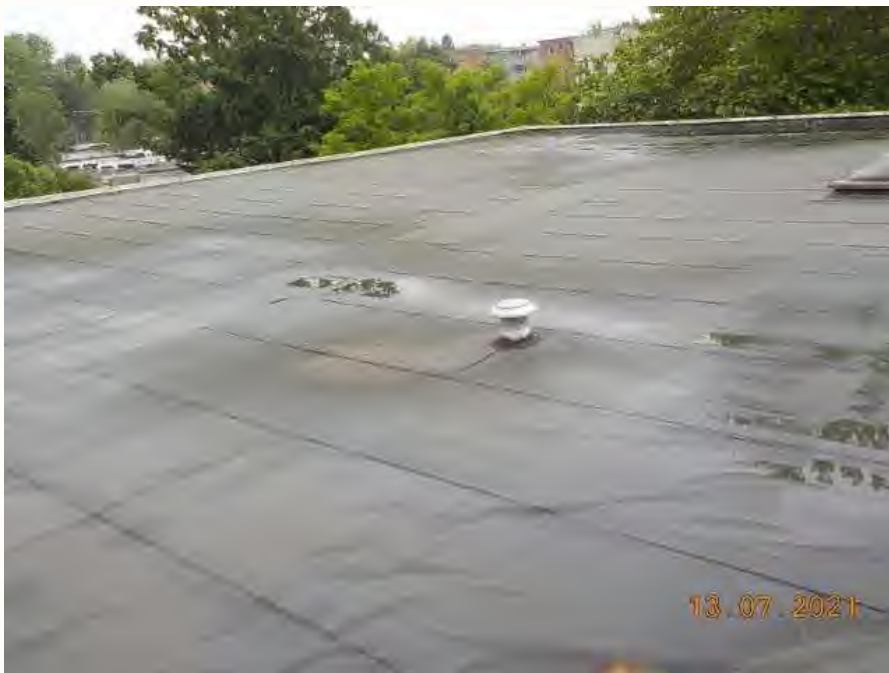
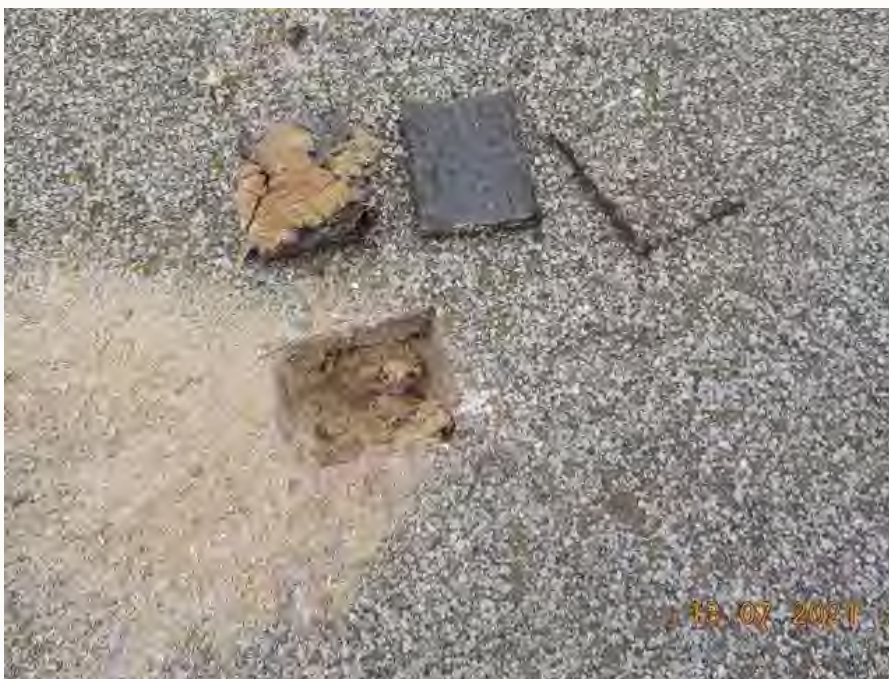
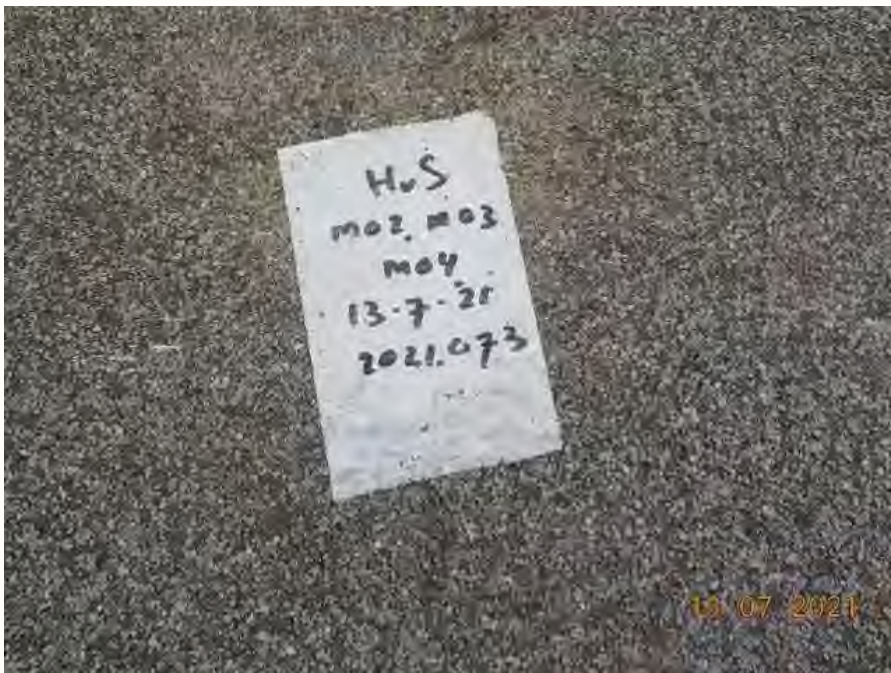
Foto 7: Bron B03, asbestvrije dakbitumen, 3 lagen

Foto 8: Bron B03, 3 lagen asbestvrije dakbitumen

Foto 9: Bron B03, asbestvrije dakbitumen, 3 lagen

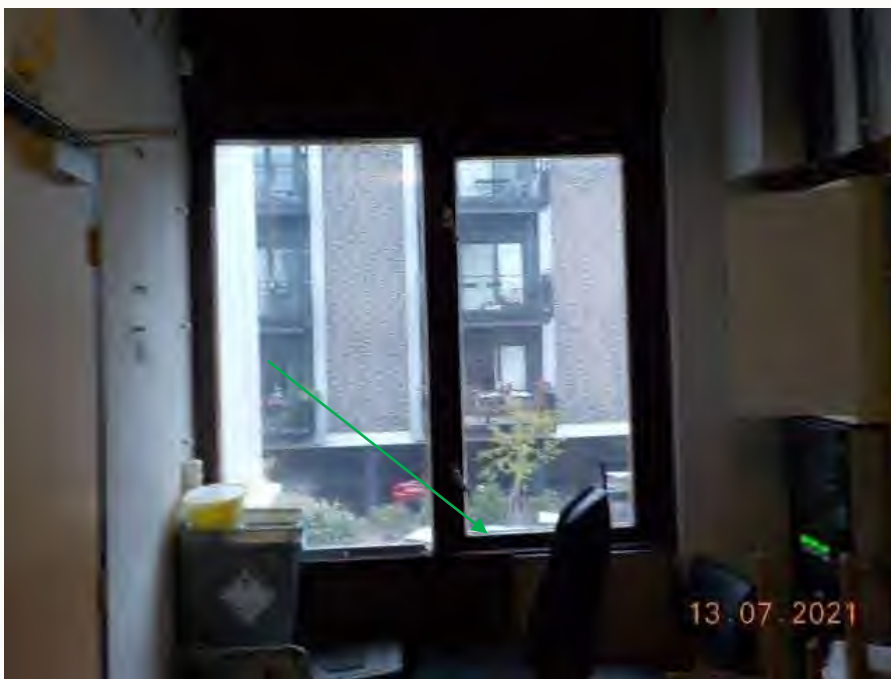
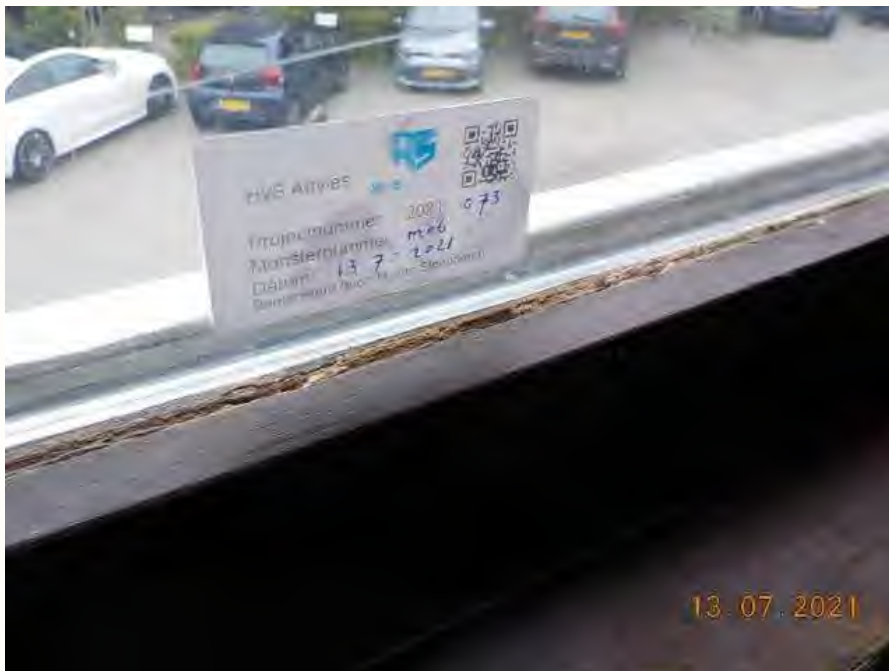
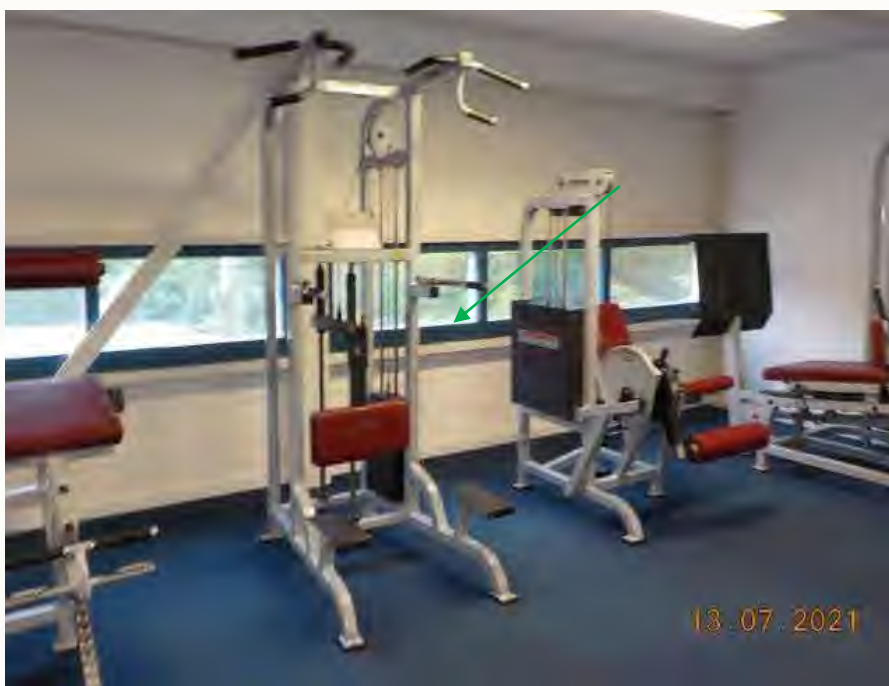
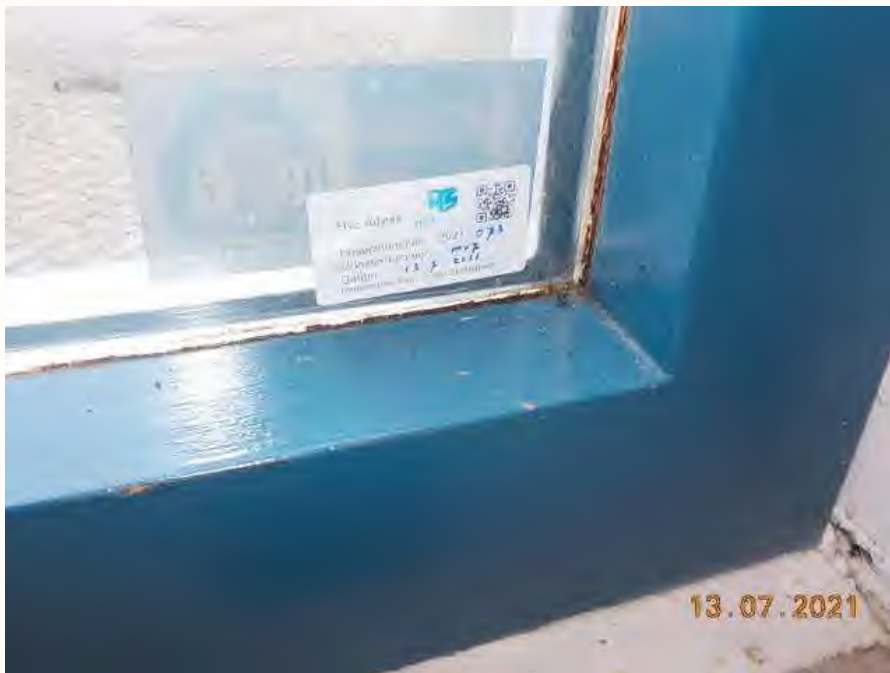
Foto 10: Bron B04, asbestvrije beglazingskit

Foto 11: Bron B04, asbestvrije beglazingskit

Foto 12: Bron B04, asbestvrije beglazingskit

Foto 13: Bron B04, asbestvrije beglazingskit

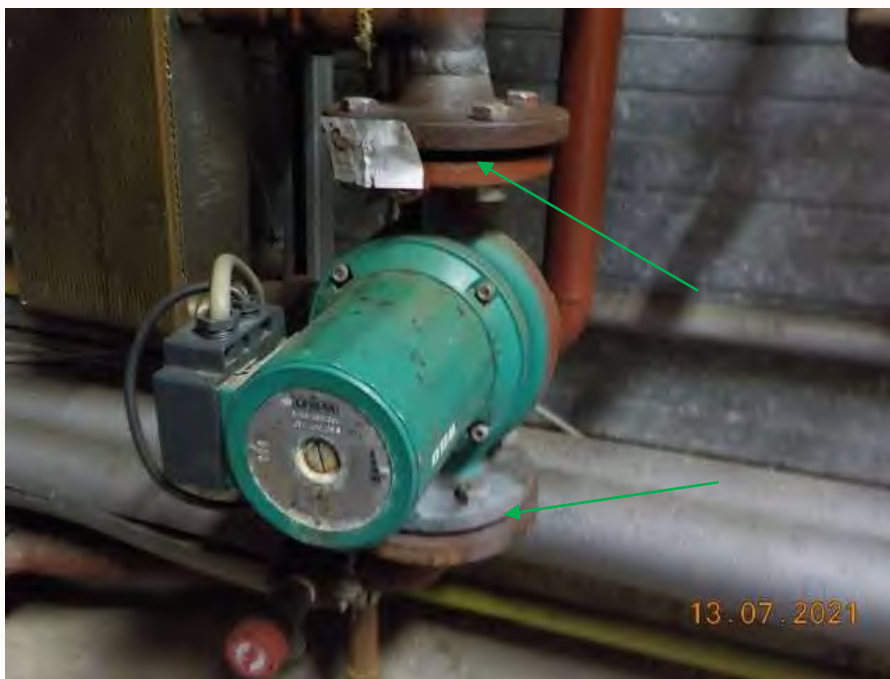
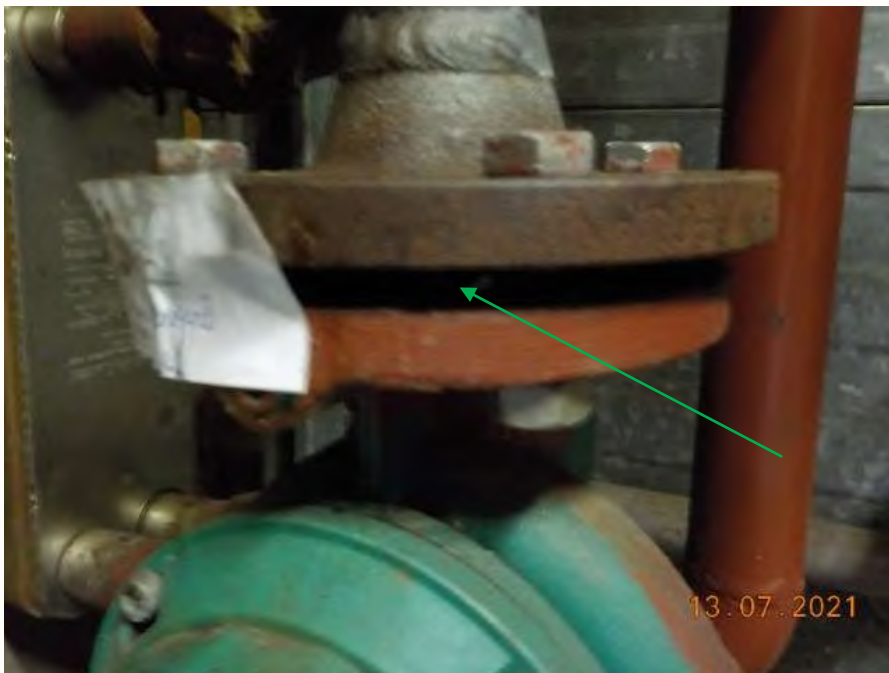
Foto 14: Bron B05, asbestvrije pakkingen tussen flenzen cv ruimte

Foto 15: Bron B05, asbestvrije pakkingen tussen flenzen cv ruimte

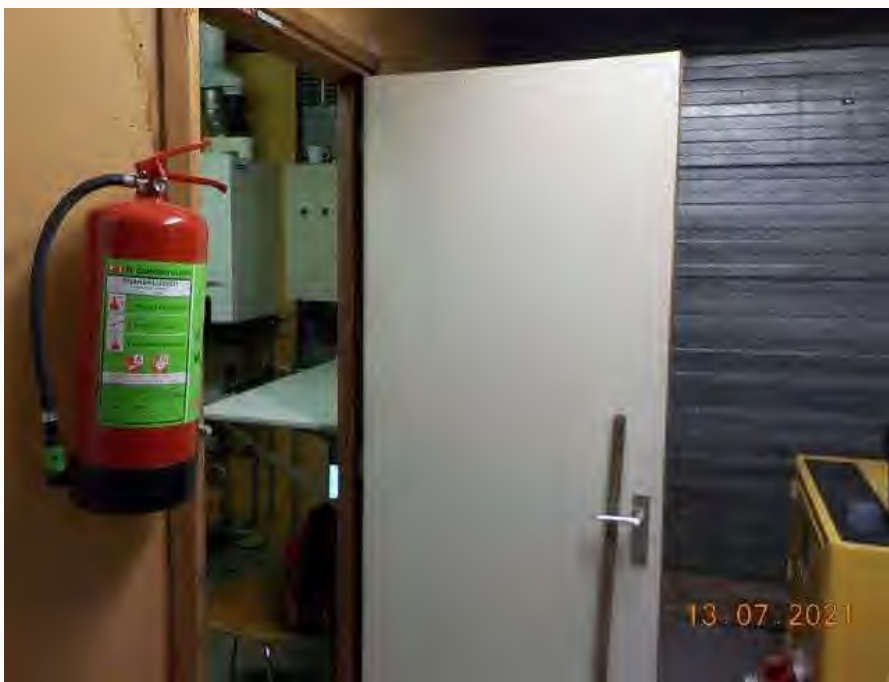
Vanuit het deskresearch is in het Asbestinventarisatierapport uit 2018, Compas Rapportnummer: AO.009908.V1 aangegeven dat er een brandwerende deur van de cv ruimte met asbestcement plaat aanwezig is. Deze is in deze inventarisatie niet meer waargenomen en zal ervan uit moeten worden gegaan dat deze verwijderd is.

Foto 16: Brandwerende beplating, cv deur verwijderd, geen restanten aangetroffen.

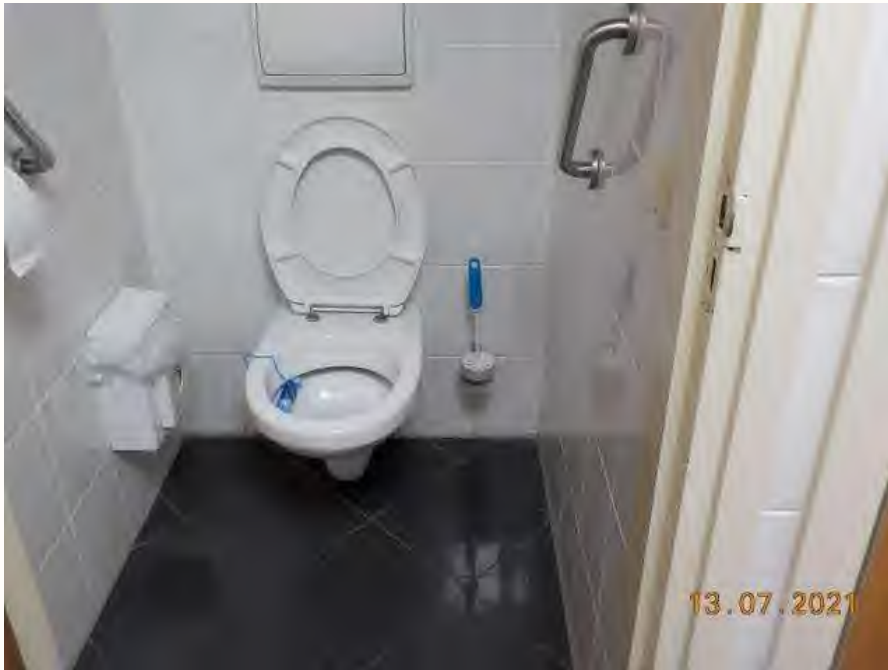
Foto 17: Moderne en nieuwe wandtegels

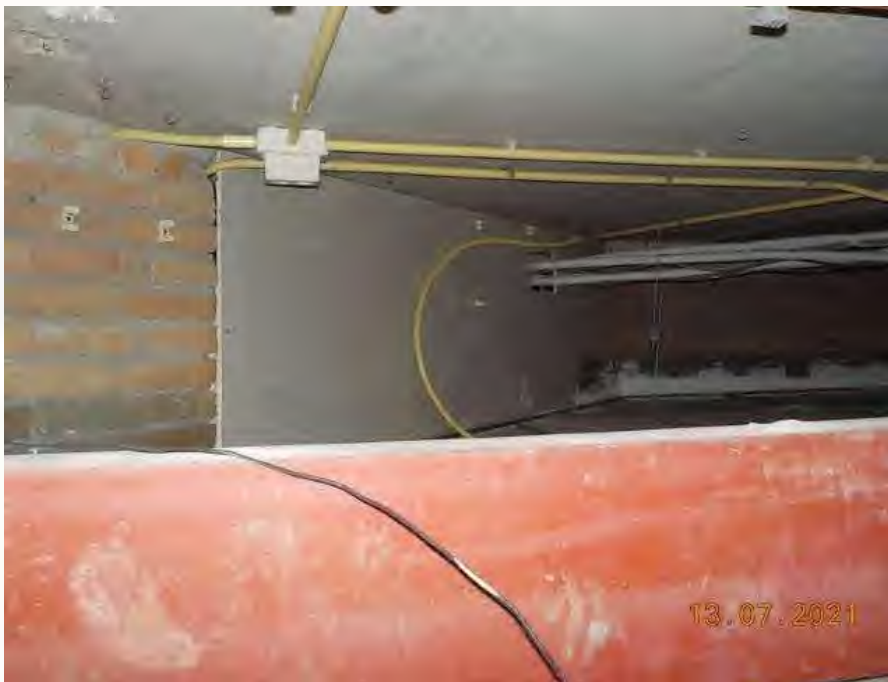
Foto 18: Asbestvrije gipsbeplating als brandscheiding
