## **NOTITIE BEOORDELING 27 BOMEN**

Hoofddorp, Wijkmeerstraat

| Referentienummer | : 211467 |
| Datum rapport | : 22 maart 2021 |

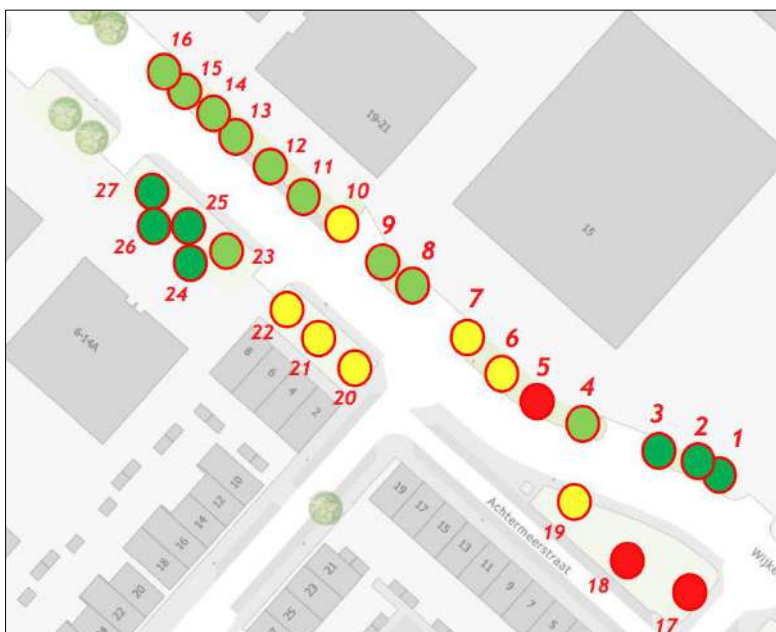
Afbeelding 3: Conditie: Goed (donkergroen), Voldoende (lichtgroen), onvoldoende (geel), slecht (rood);

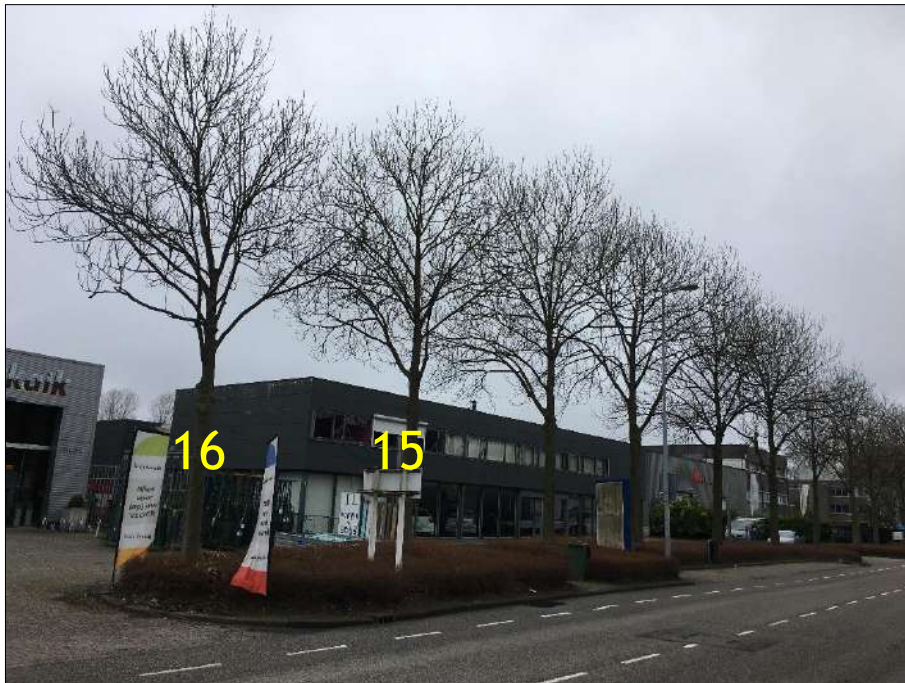
*Afbeelding 4: Essen met een voldoende conditie;*

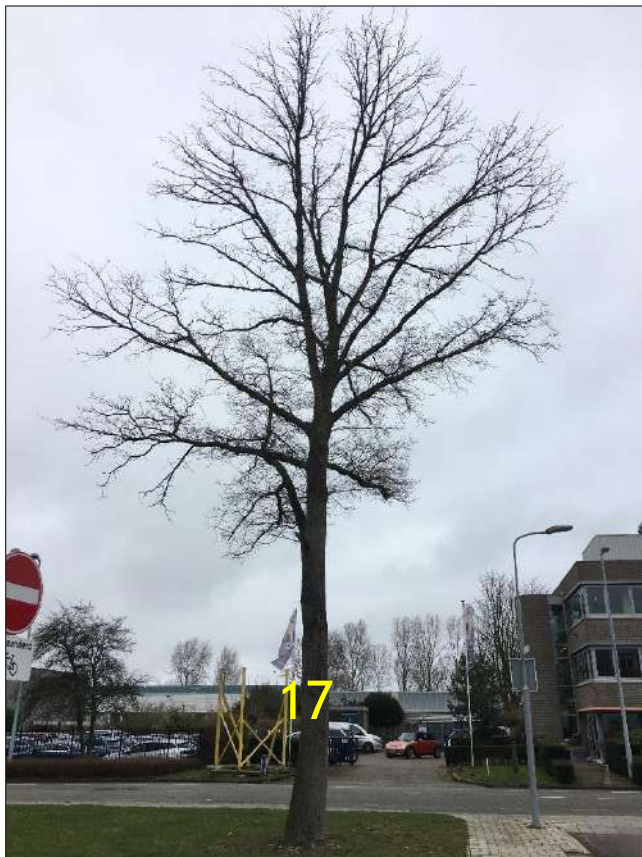
*Afbeelding 5: Zomereik met een slechte conditie;*

De slechte conditie van boom 18 is het gevolg van de ingrijpende grondwerkzaamheden die hier hebben plaatsgevonden. Hierdoor zijn ook de eiken (17 en 19) versneld aan het aftakelen.

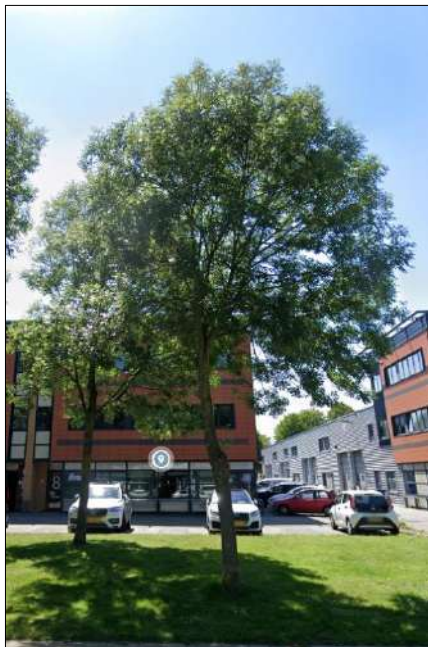
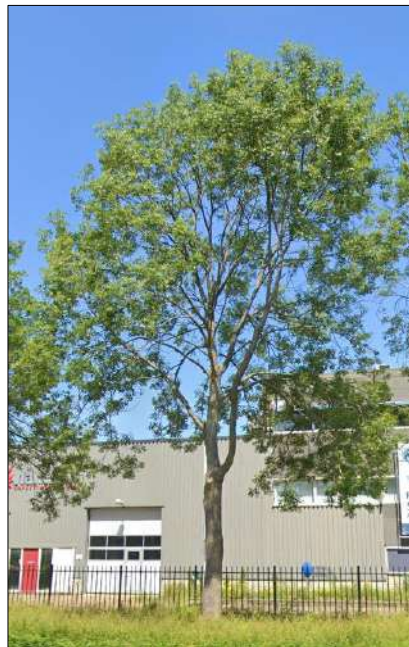
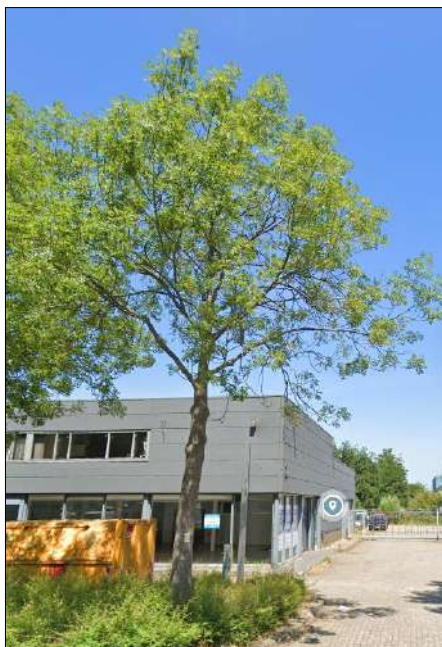
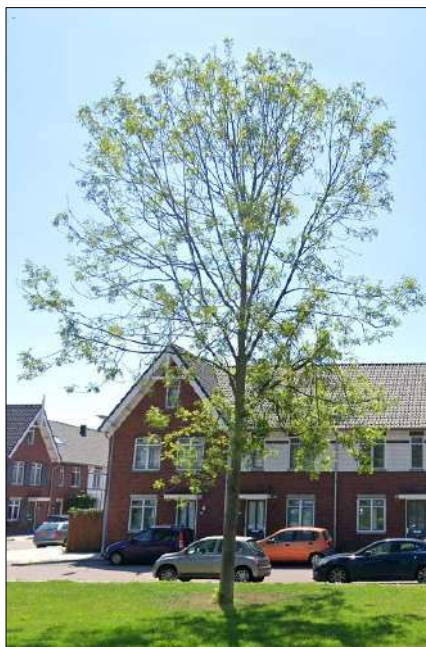
Afbeelding 7: Conditie-klassen (4 van de 27 bomen):

- linksboven: goed
- rechtsboven: voldoende
- linksonder: onvoldoende
- rechtsonder: slecht

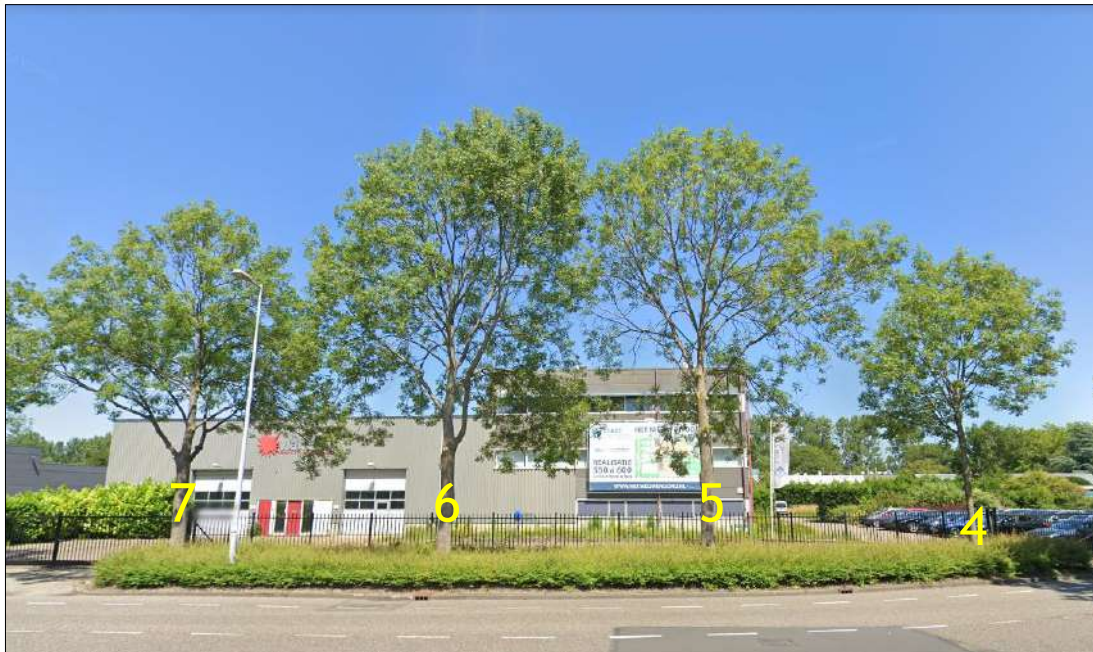
Afbeelding 8: Conditie juni 2020: Boom 4: voldoende  
Boom 5: slecht  
Boom 6: onvoldoende  
Boom 7: onvoldoende

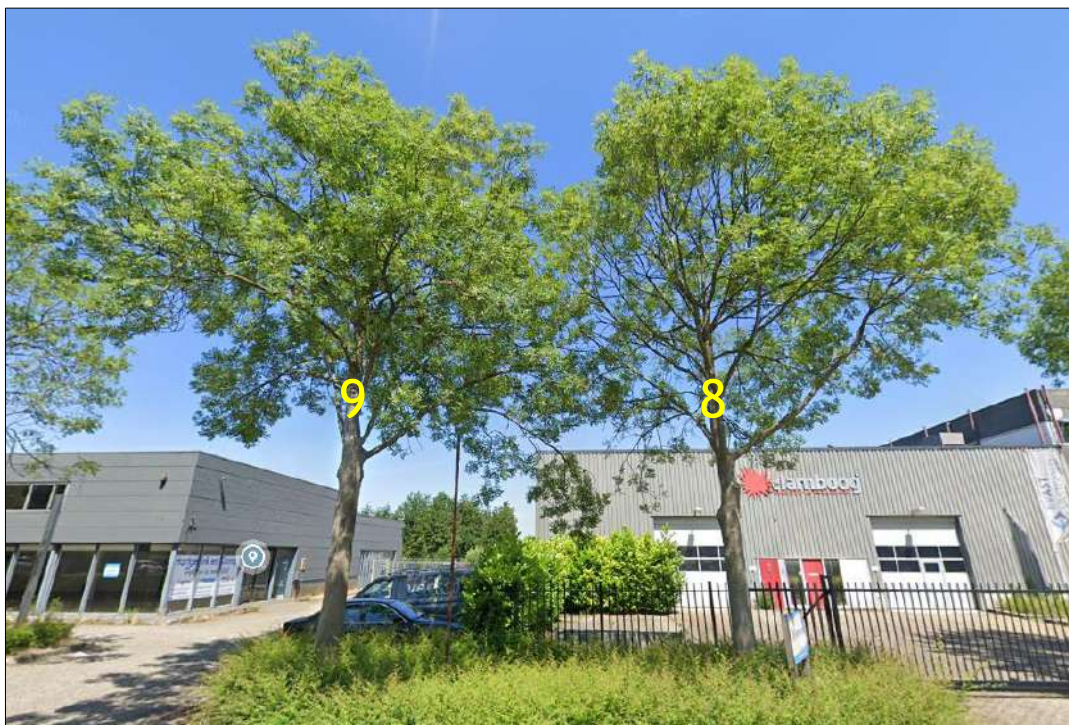
Afbeelding 9: Voldoende conditie;

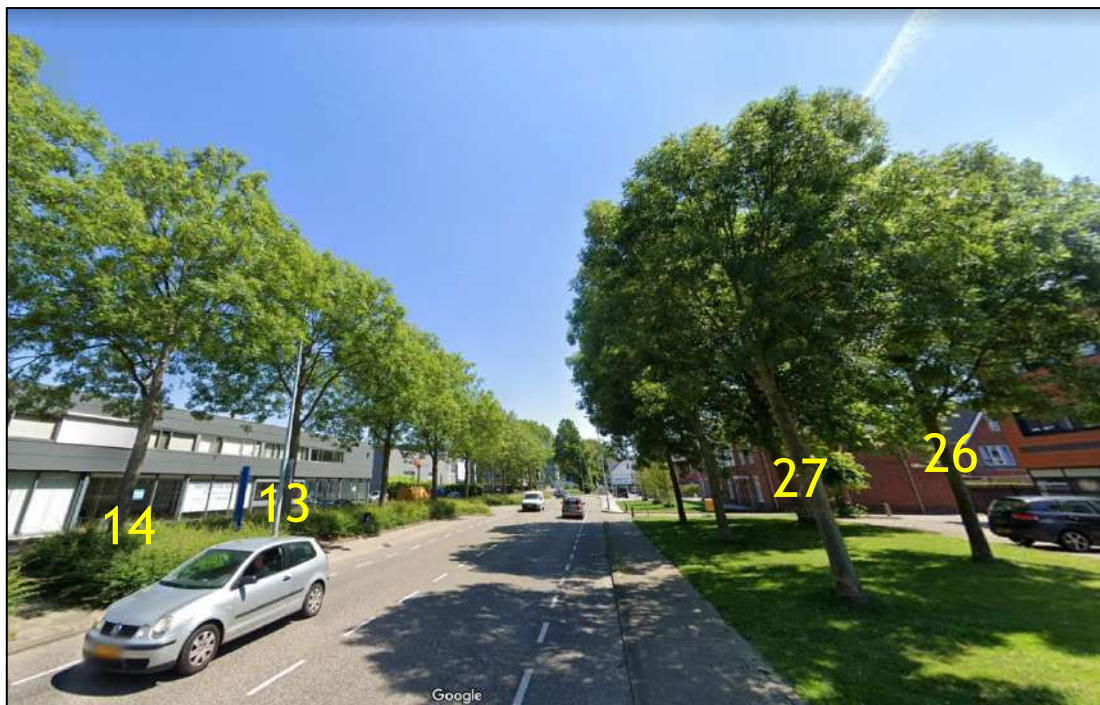
Afbeelding 10: Bomen 13,14: voldoende conditie. Bomen 26,27: goede conditie;

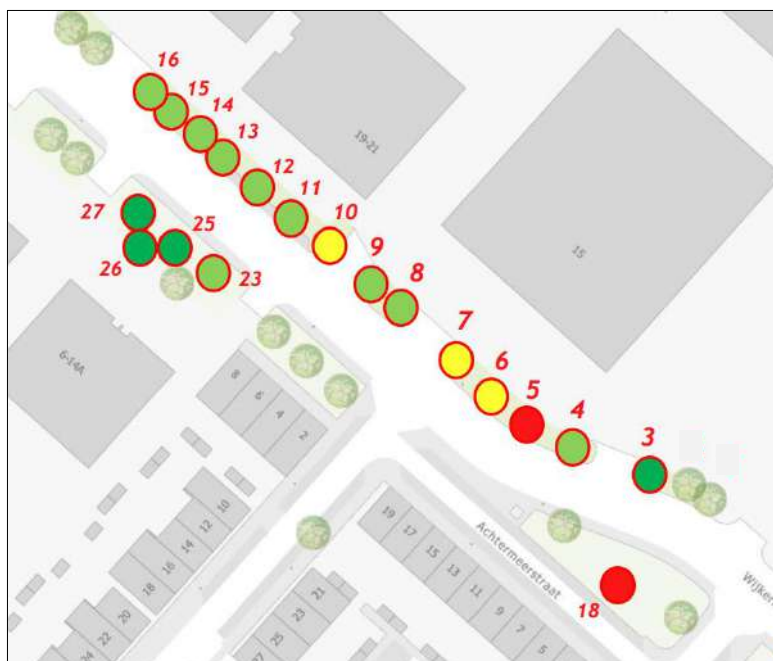
Afbeelding 11: Toekomstverwachting essen:

- donkergroen: >15 jaar
- lichtgroen: > 10 jaar
- geel: 5-10 jaar
- rood: 1-5 jaar

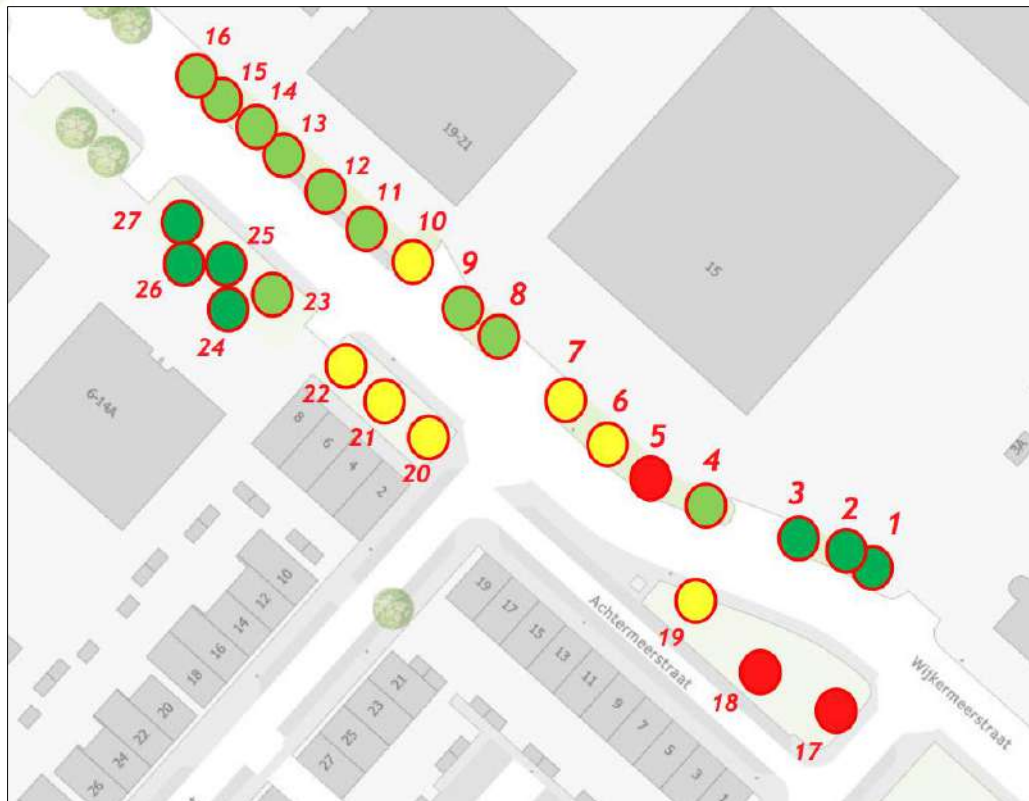
Afbeelding 12: Toekomstverwachting 27 bomen:

- donkergroen: >15 jaar
- lichtgroen: > 10 jaar
- geel: 5-10 jaar
- rood: 1-5 jaar
