## Directeurswoning en kantoor, Kruisweg 1159, 1161 en 1163, Hoofddorp

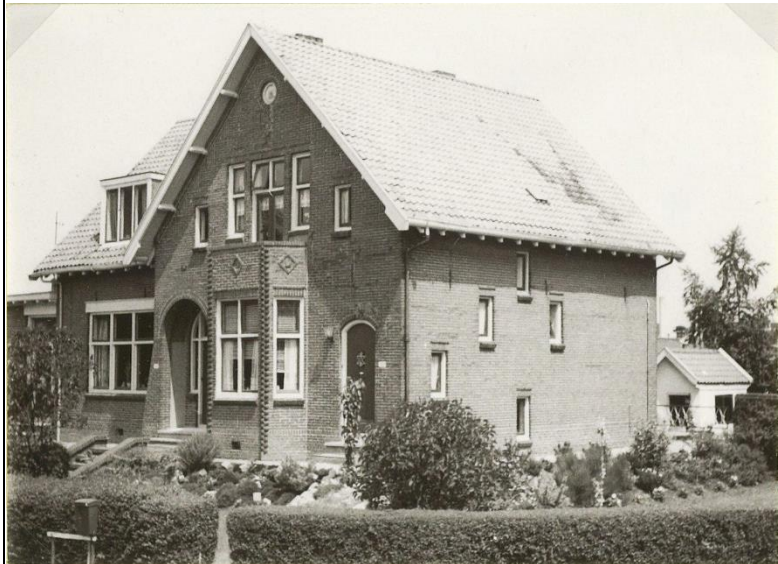
*De directeurswoning in 1978, gezien vanaf de Kruisweg. Hierop is een rijke tuinaanleg te zien. Ook is de verhoogde ligging van het huis goed zichtbaar. [Noord-Hollands Archief]*

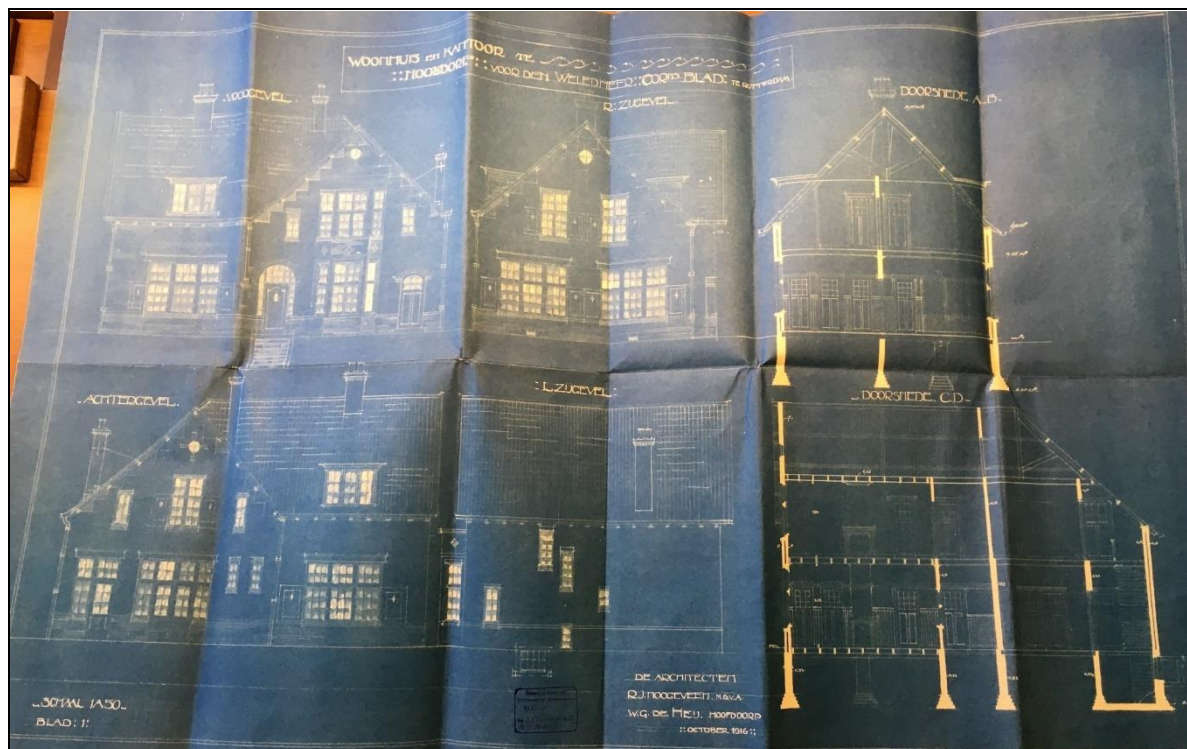
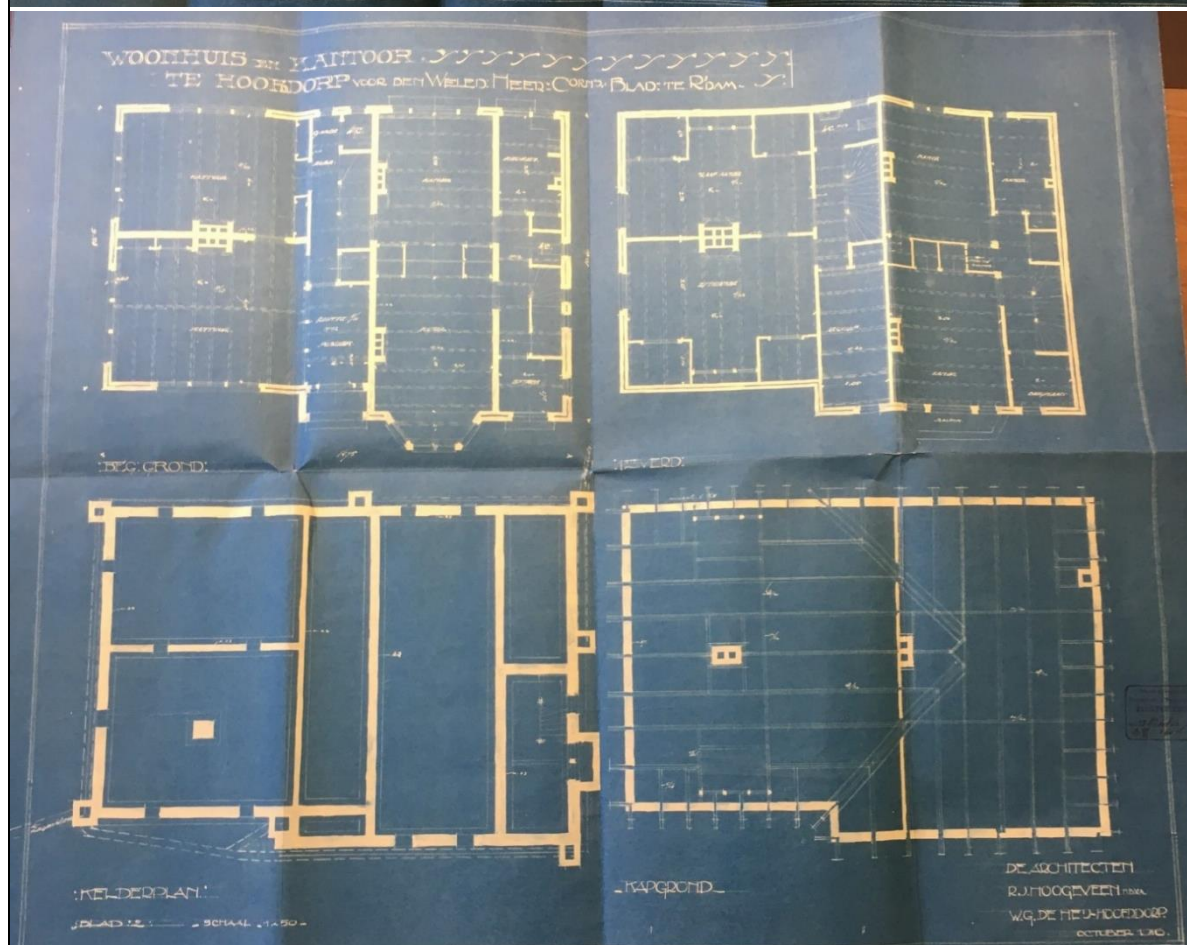
Stichtingstekeningen uit 1916 met de gevelaanzichten en plattegronden (met links nummer 1161 en rechts 1159). Het kantoor op nummer 1163, de later aangebouwde serre op nummer 1159 (1920) en de naastgelegen aanbouw aan de achtergevel van 1161 (bouwjaar onbekend) is nog niet op deze tekeningen aanwezig. [Noord Hollands Archief]

| <b>Kenmerken</b> | <p><b>Exterieur</b></p> <p>Het pand biedt onderdak aan twee woningen met geïntegreerde kantoorruimten (nummers 1159 en 1161) en een later aangebouwde kantoorruimte aan de noordzijde van één bouwlaag met een plat dak (nummer 1163). Het was een flexibel ontwerp; op de stichtingstekeningen is te zien dat beide woningen kamers bevatten die als kantoor gebruikt konden worden. De aangebouwde kantoorvleugel op nummer 1163 kwam tussen 1917 en 1920 tot stand. De twee woningen zijn van elkaar te onderscheiden door de haaks op elkaar geplaatste zadeldaken, bekleed met rode pannen. Het dak is voorzien van een overstek, onder de dakrand is siermetselwerk aangebracht. Het pand is opgetrokken uit bruine bakstenen in halfsteensverband met een gemetselde sierrand in de plint. De ramen hadden oorspronkelijk een fijnmaziger roedeverdeling (zie de bouwtekeningen).</p> <p>De representatieve voorgevel van het huis met de twee entrees van de woningen en de ingang van de kantoorruimte bevindt zich aan de Kruisweg, maar is tegenwoordig niet meer vanaf de Kruisweg toegankelijk. De entree van nummer 1161 is het meest prominent. De voordeur bevindt zich aan het</p> |
