## Redengevende beschrijving

| Adres: | Rijnlanderweg 916, 2132 MN Hoofddorp |
| Naam object: | De Vogel |

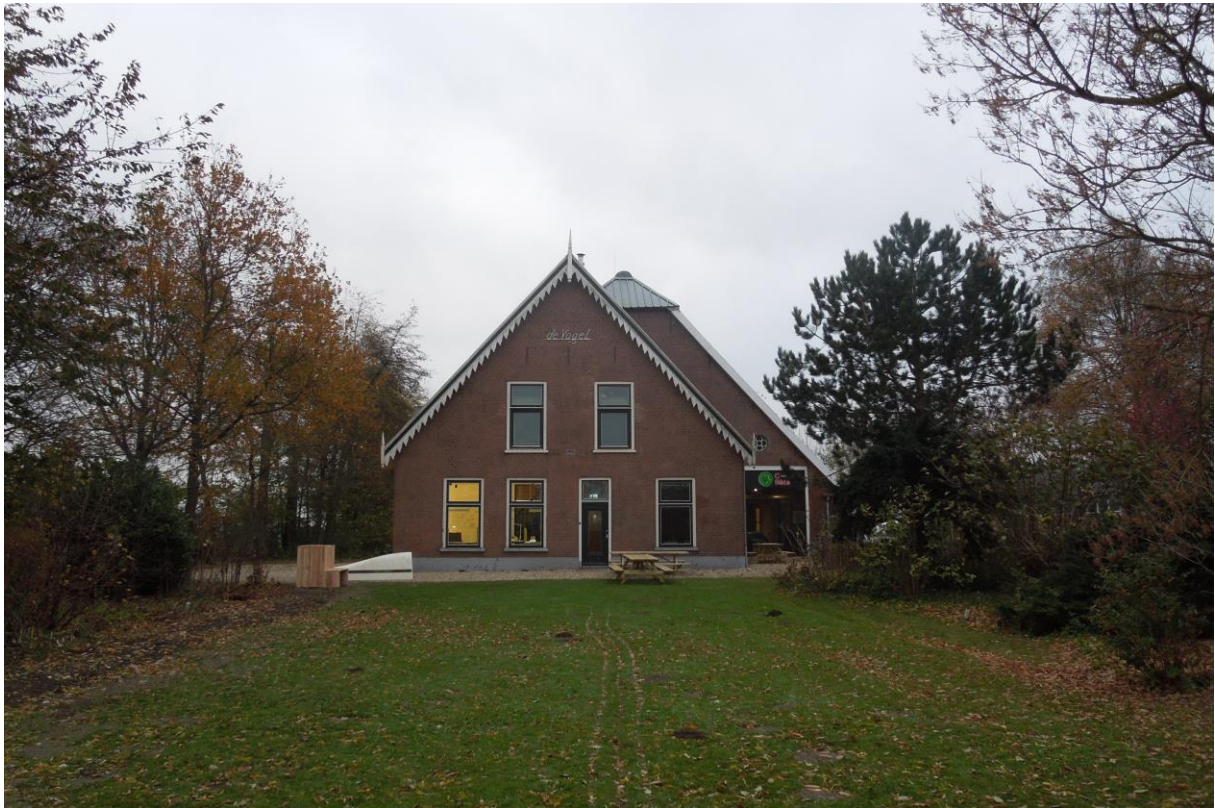
*De voorgevel van de boerderij met rechts achter het woonhuis de schuur.*

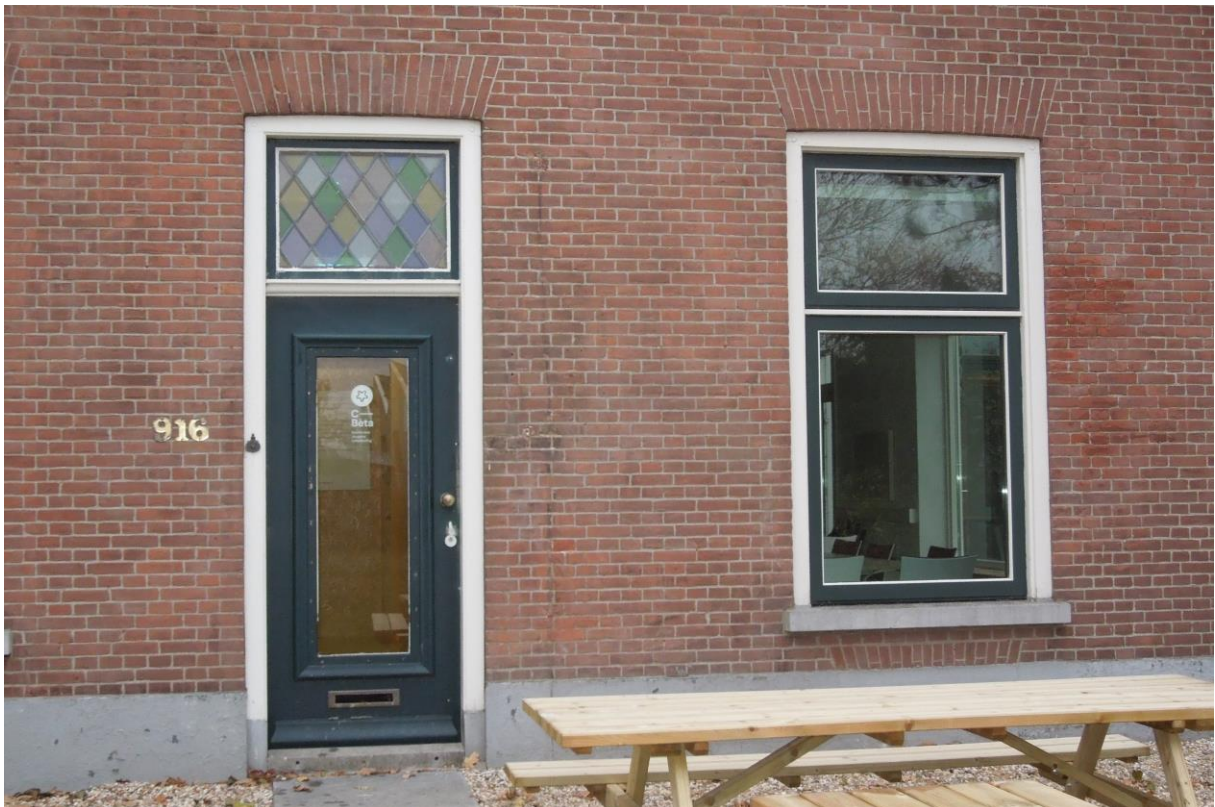
*De voordeur met bovenlicht en H-venster, beiden onder een gemetselde strek. Onder het venster de gemetselde strek van het voormalige keldervenster.*

De gevels zijn gemetseld in rode vormbakstenen in kruisverband en voorzien van een grijs gecementeerde plint. De voorgevel heeft rechts uit het midden de voordeur met bovenlicht met glas in lood. Rechts hiervan een H-schuifvenster, links twee H-vensters, net als op de verdieping. De deur en de vensters zijn voorzien van een anderhalfsteense gemetselde strekken, de vensters hebben betonnen onderdorpels. Onder het meest rechter venster op de begane grond is de gemetselde strek zichtbaar van een voormalig keldervenster.

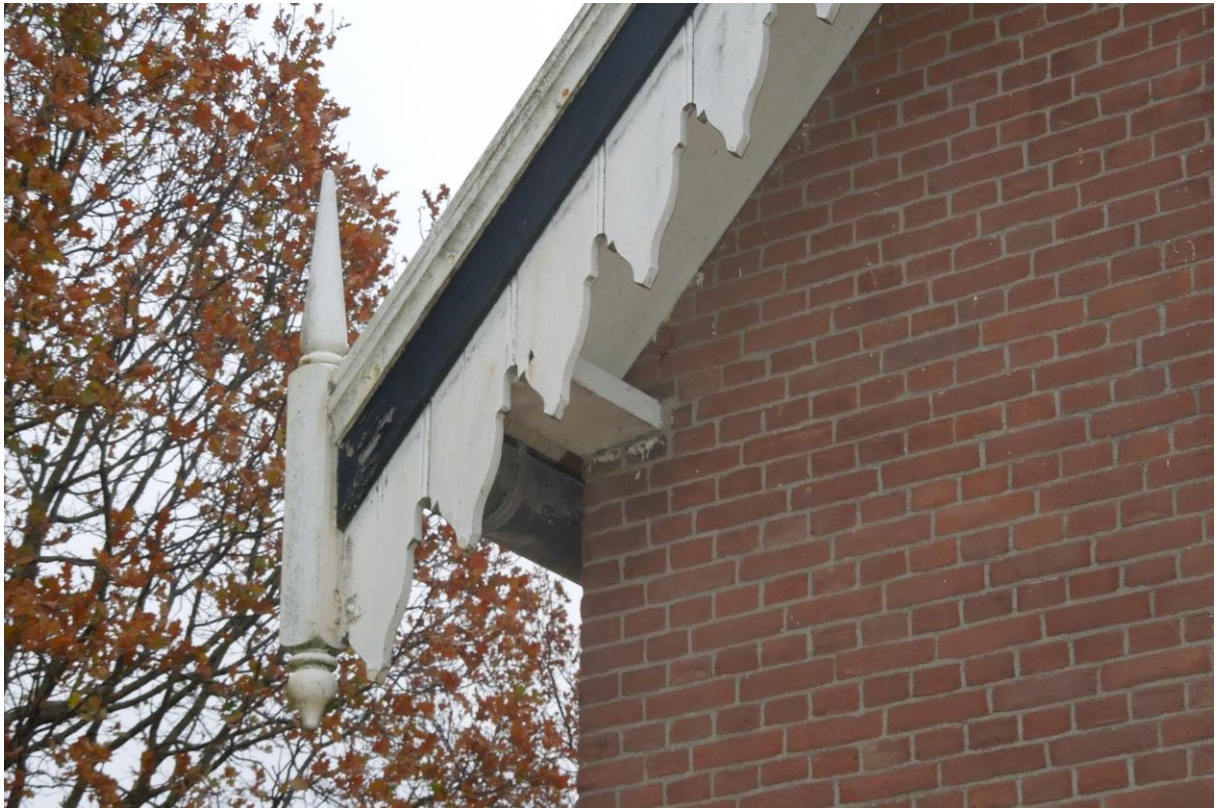
*Het uiteinde van de geschulpte windveer in chaletstijl.*

Tussen de twee vensters op de verdieping is een hardstenen gevelsteen met het jaartal 1895. In de geveltop zijn drie muurankers zichtbaar met hierboven de tekst 'De Vogel' in siersmeedwerk. De dakrand is aan de voorzijde versierd met een houten, geschulpte windveer in chaletstijl met makelaar.

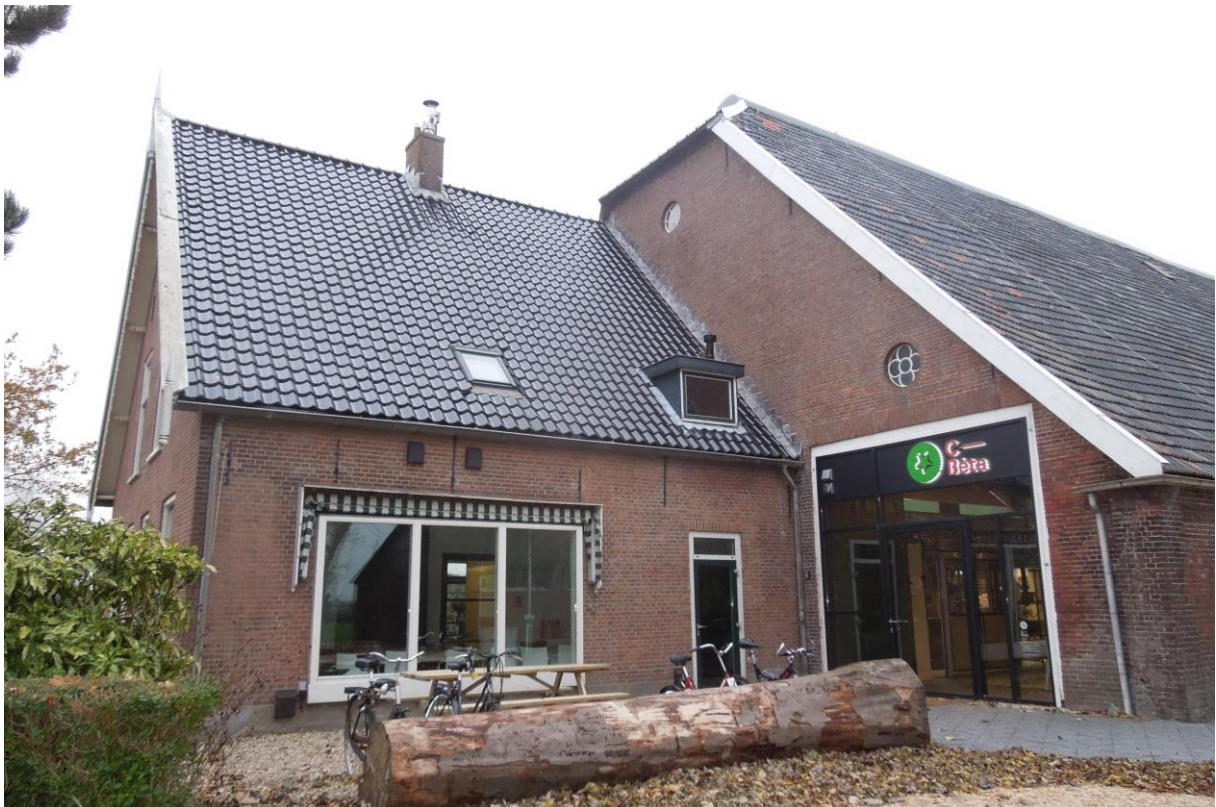
*De rechter zijgevel van het voorhuis en de voorgevel van de schuur.*

In de rechter zijgevel van het woonhuis een breed venster en een deur met bovenlicht van na de bouwtijd. In de bovenzijde van gevel zes muurankers waarvan twee gekoppelde.

In de voorgevel een brede, glazen pui ter plaatste van voormalige deeldeuren onder een anderhalfsteense gemetselde strek. In de gevel verder twee oeil de boeuf met gietijzeren roosvensters en een halfsteense rollaag. Langs de dakrand vlechtwerk met in het metselwerk muurankers.

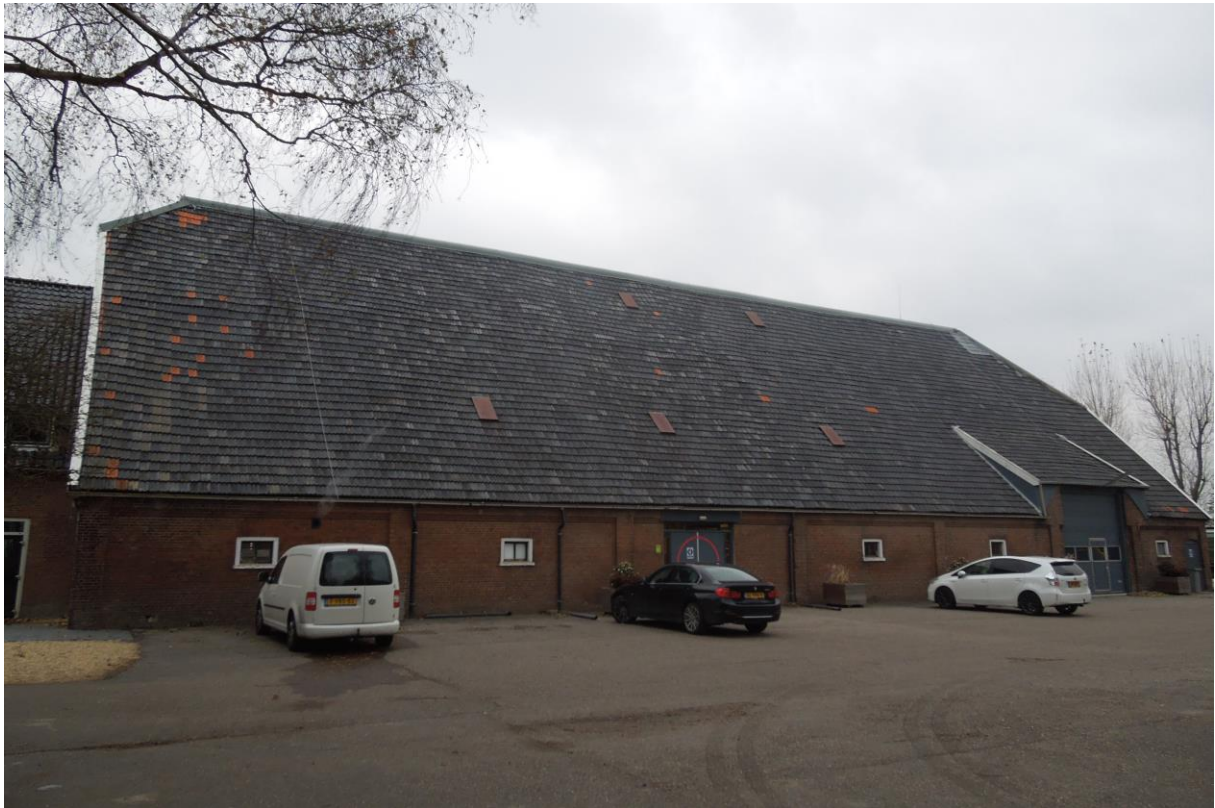
*De rechter zijgevel van de schuur.*

Het metselwerk van de rechter zijgevel bestaat uit acht anderhalfsteens dikke penanten, ter plaatse van de gebinten, met hiertussen spaarvelden. Aan de bovenzijde van de spaarvelden een gemetseld, uitkragend fries. Per spaarveld een houten stalvenster uit de bouwtijd onder een anderhalfsteense gemetselde strek. In de derde spaarveld vanaf de voorzijde is een dubbele deur aangebracht, deze is niet uit de bouwtijd. In het zesde spaarveld een hoge roldeur, het dak is ter plaatse van de roldeur opgelicht. De opening is uit de bouwtijd, de roldeur niet. In het zevende spaarveld een smalle groepdeur uit de bouwtijd.

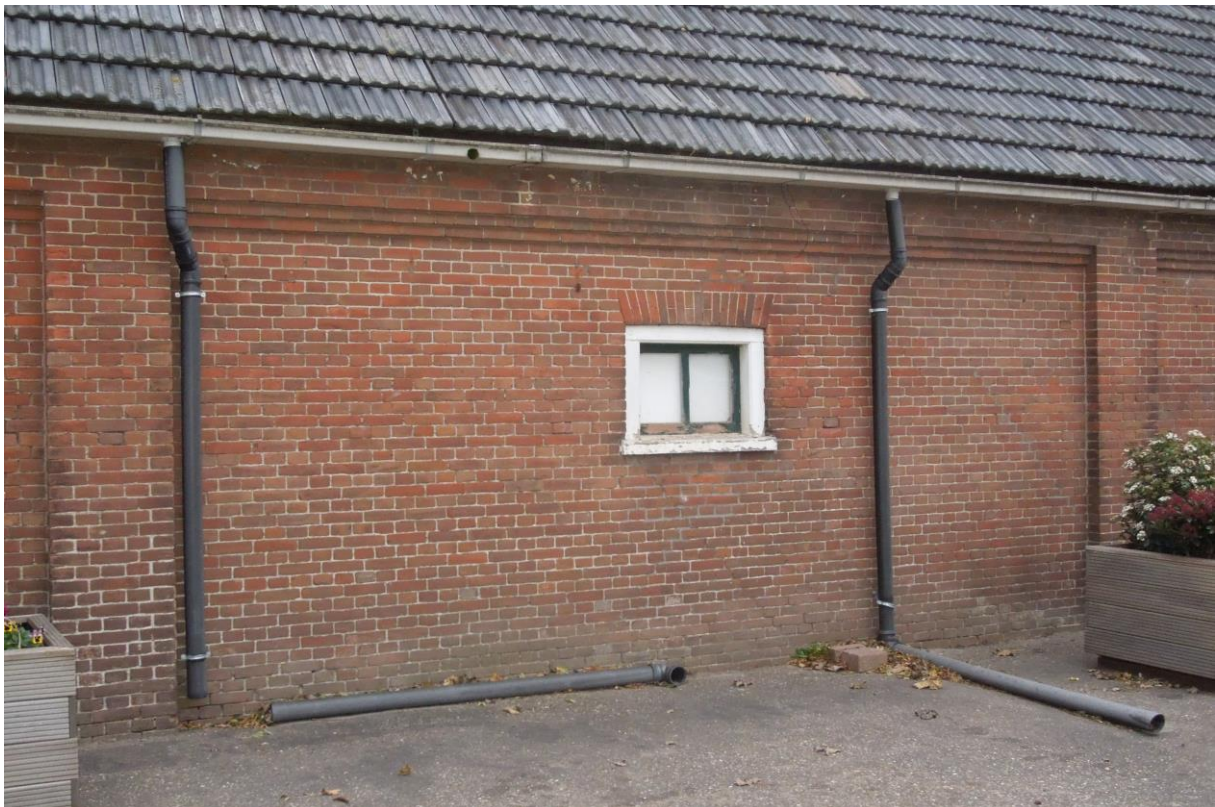
*De penanten in de zijgevel met hiertussen een spaarveld met gemetseld, uitkragend fries.*

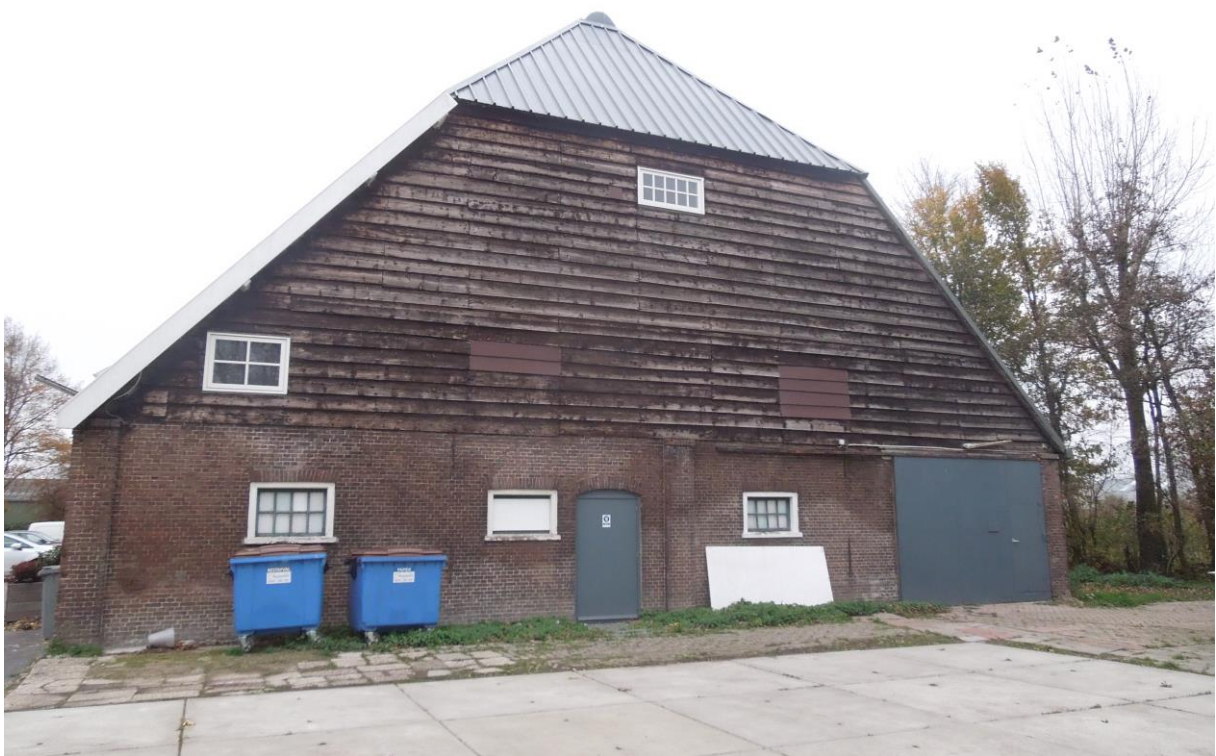
*De achtergevel bestaande uit metselwerk en potdekselwerk.*

De achtergevel bestaat uit twee delen: de onderste helft is gemetseld, het bovenste deel bestaat uit potdekselwerk. Het gemetselde deel wordt verdeeld door drie gemetselde penanten. Centraal in het metselwerk een smalle groepdeur uit de bouwtijd en drie houten stalvensters. Uiterst rechts een brede schuurdeur van na de bouwtijd. In het potdekselwerk twee houten stalvensters, vermoedelijk uit de bouwtijd.

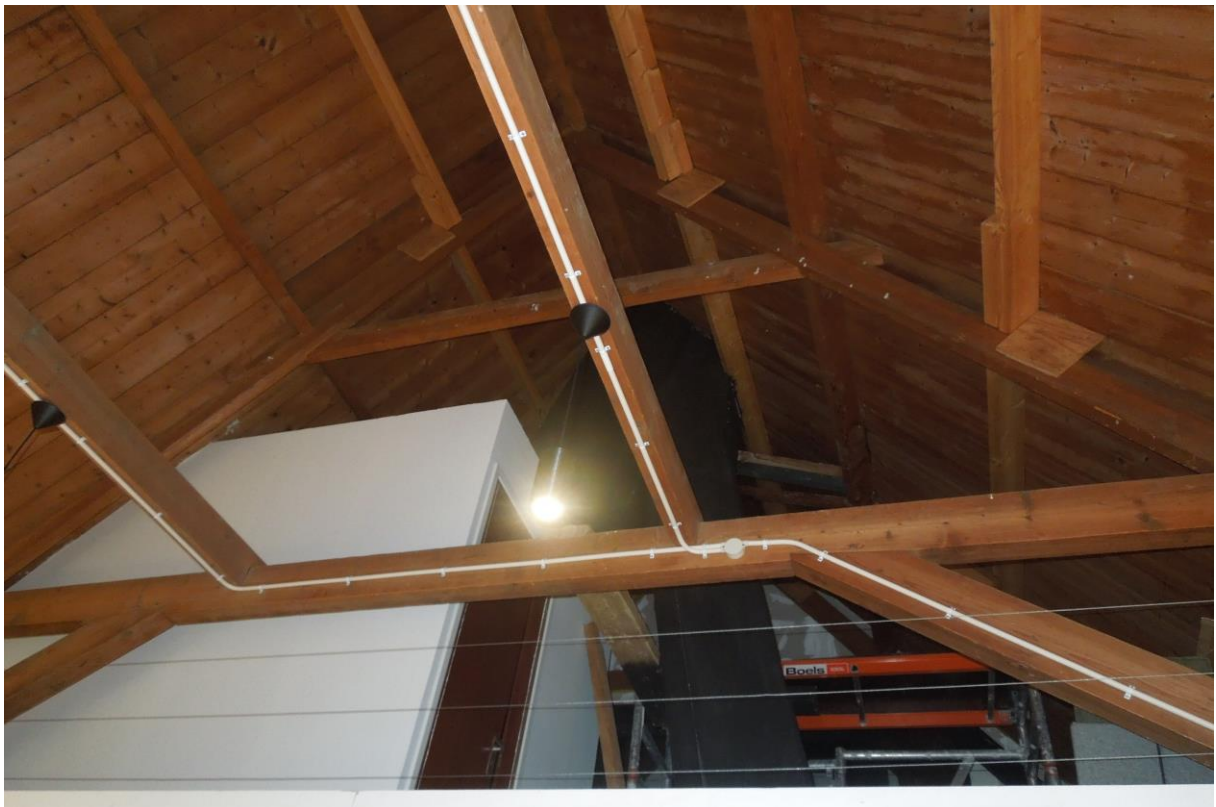
*De kapconstructie in het woonhuis uit de bouwtijd.*

Van het historische interieur en de oorspronkelijke indeling van het woonhuis is weinig bewaard gebleven. De gang direct achter de voordeur is een restant van de historische structuur. De grenenhouten gordingenkap uit de bouwtijd bestaat uit een juk met een spant met overgekepte balk. Een deel van de gordingen is vervangen.

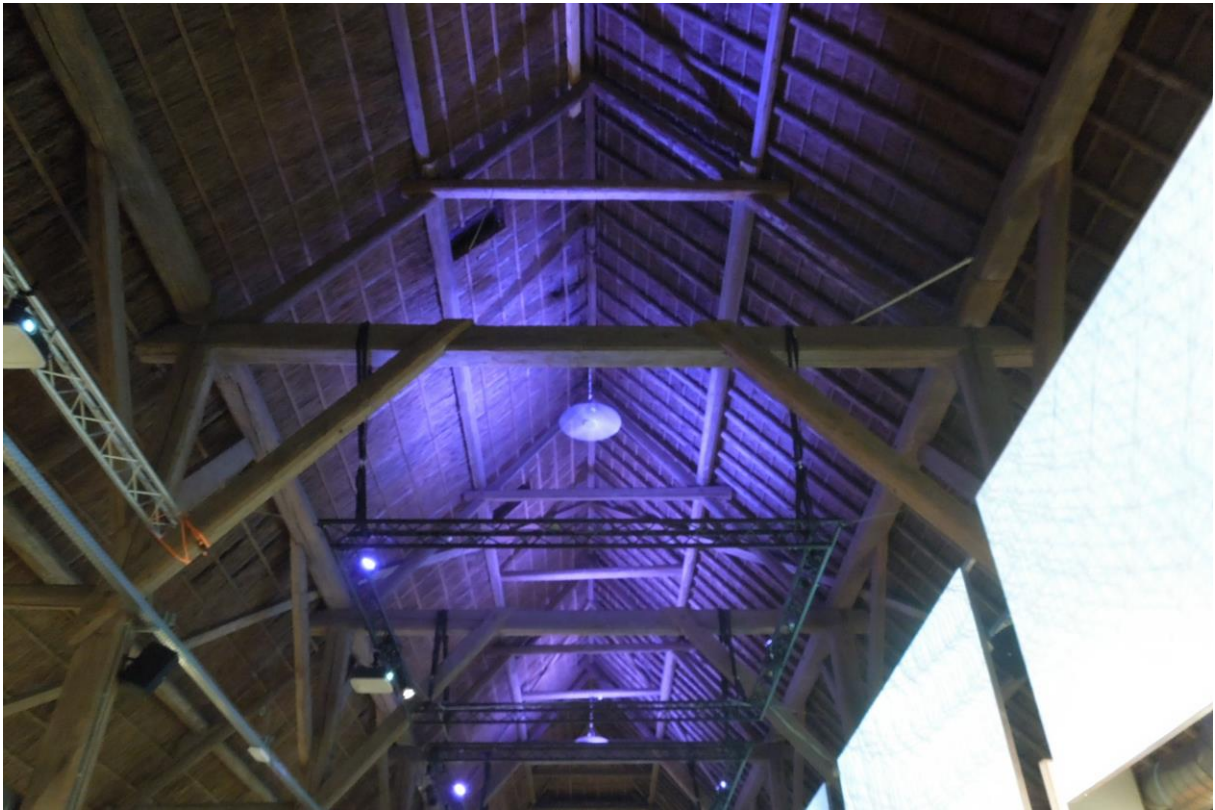
*De gebintconstructie van de schuur bestaande uit acht dekbalkgebinten.*

De schuur bestaat uit een brede middenbeuk en twee smallere zijbeuken. De constructie bestaat uit acht grenen dekbalkgebinten op gemetselde poeren. Aan weerszijden zijbeukspantbeenschoren en zijbeukspantbalken die de zijbeukspantbenen ondersteunen. De stalliggers zijn bij de meest recente verbouwing op diverse plaatsen vervangen door een metalen draagconstructie. Op de gebinten staan schaarspanten met overkepte balken. In de langsrichting verstevigen korbelen, gebintplaten, gordingen en windschoren de constructie. Onder het linker dakvlak zijn ronde sporen aangebracht met hierop rietlatten waarop het riet is gebonden. Het rechter dakvlak bestaat uit sporen op de gordingen met tussen de sporen en onder de dakpannen riet tegen het inregenen. Op diverse plaatsen in de schuur is de betonnen, agrarische vloer uit de twintigste eeuw zichtbaar. Voor het huidige gebruik van de schuur zijn kassen en wc-groepen in de ruimte aangebracht.

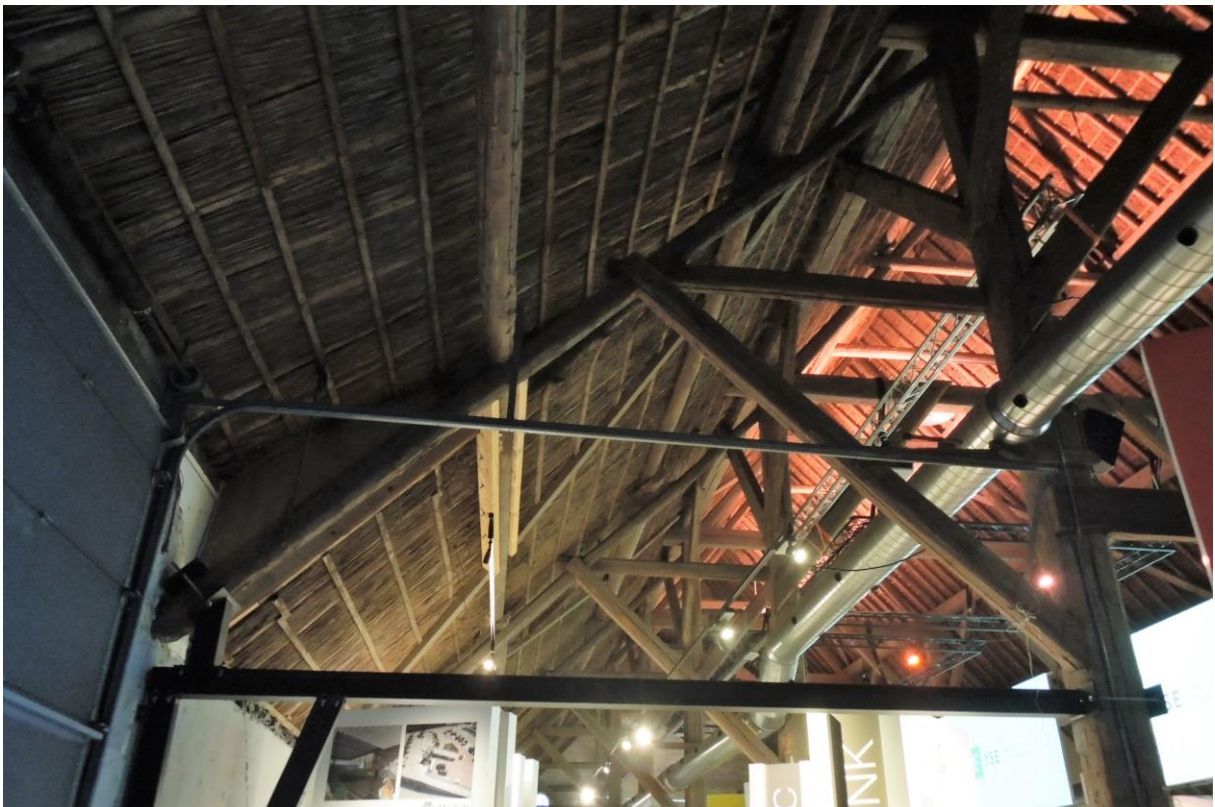
*De draagconstructie van de zijbeuken. De stalliggers zijn vervangen voor een metalen constructie.*

In 1999 werd de boerderij verkocht aan de gemeente. Tijdens de meest recente verbouwing tot kantoor is weinig bewaard gebleven van de structuur van het woonhuis. Ter plaatse van de grote openslaande deeldeuren van de schuur is een stalen kozijn met glazen deuren aangebracht. In de schuur zijn stalen constructies aangebracht om de houten gebintconstructie te ondersteunen.
